**INVENTÁRIO DE PROTEÇÃO DO ACERVO CULTURAL DO PIAUÍ**

**Amarante**

INVENTÁRIO E ESTUDO DE PROTEÇÃO DE  
CONJUNTOS URBANOS DO PIAUÍ

jun - ago de 1997.

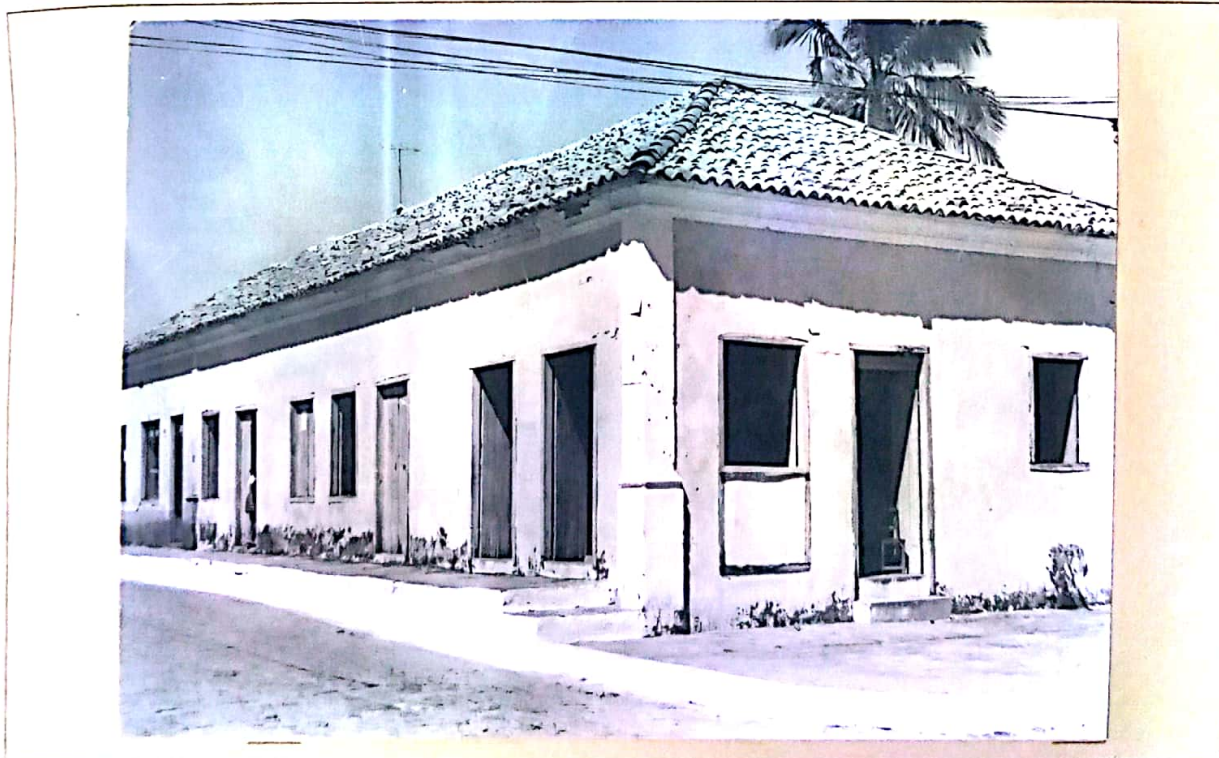
RUA ABDON MOURA. 14

Designação:	CASA		
Localização:	distrito Sede. Rua Abdon Moura, 14		
Proprietário:	Antônio Alves da Silva		
Proteção legal:	desprovida	Proteção proposta:	tombamento em conjunto
Uso atual:	residência e comércio	Á. projeção:	312 m <sup>2</sup>
		Á. lote:	527 m <sup>2</sup>
		Taxa ocup.:	59,20 %

Ambientação:	intg. do conjunto histórico	Implantação:	alinhamento	Pvts.:	1	Época:	Século XIX
Alvenarias:	adobe e tijolo	Revestimentos:	reboco caiado				
Estr. da cobert.:	carnaúba corrida	Forros:	telha-vã	Telhado:	1/2 cana artesanal		
Enquadros:	madeira	Vedações:	calha	Beiral ext.:	cimalha e bica		
Bandeiras:		Vergas:	retas	Beiral int.:	caibro corrido		
Ferragens:	ferrolhos forjados	Pintura esq.:	esmalte				
Guarda-corpos:		Soleiras:	cimentadas				
Pisos int.:	ladrilho de barro cozido	ext.:	lajeado				
Conservação:	razoável com pequenas alterações	Interv. proposta:	reparos de esquadrias				
Obs.:	Casa de partido retangular, com sistema construtivo típico mas de configuração diferenciada, mais próxima da tipologia de comércio-e-rancho que de morada-e-rancho. Possui padieiras de madeira e batentes de ferro nos peitoris das janelas. Duas das portas da frente receberam guarda-corpos de alvenaria.

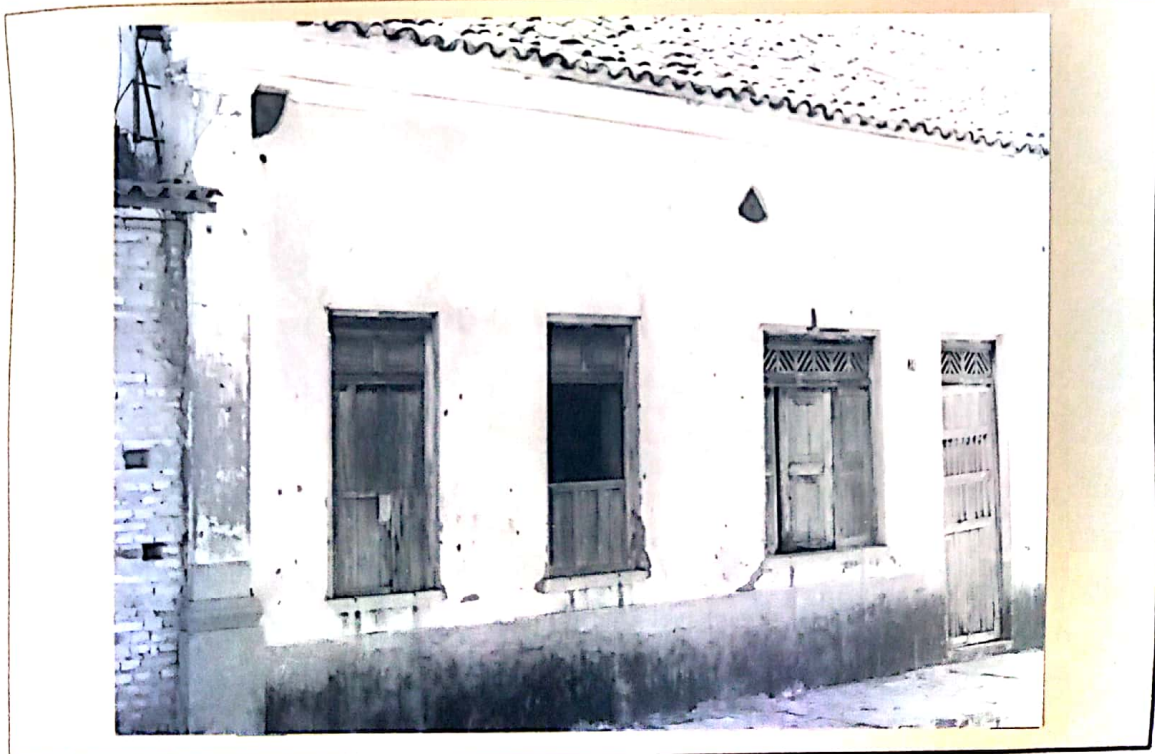
RUA ABDON MOURA. 34

Designação: CASA			
Localização: distrito Sede. Rua Abdon Moura, 34			
Proprietário: Pedro Gil da Fonseca Nunes			
Proteção legal: desprovida		Proteção proposta: tombamento em conjunto	
Uso atual: residencial	Á. projeção: 80 m <sup>2</sup>	Á. lote: 135 m <sup>2</sup>	Taxa ocup.: 59,26 %

Ambientação: intg. do conjunto histórico	Implantação: alinhamento	Pvts.: 1	Época: Século XIX
Alvenarias: adobe	Revestimentos: barrado de chapisco e caiçação		
Estr. da cobert.: carnaúba corrida	Forros: telha-vã	Telhado: 1/2 cana artesanal	
Enquadros: massa	Vedações: calha	Beiral ext.: cimalha e bica	
Bandeiras: almofadas e fasquiados	Vergas: retas	Beiral int.: caibro corrido	
Ferragens:	Pintura esq.: esmalte		
Guarda-corpos:	Soleiras: cimentadas		
Pisos int.: ladrilho hidráulico	ext.: lajeado		
Conservação: razoável com pequenas alterações	Interv. proposta: reparos de esquadrias		
Obs.: Janelas com tapa vistas de madeira.

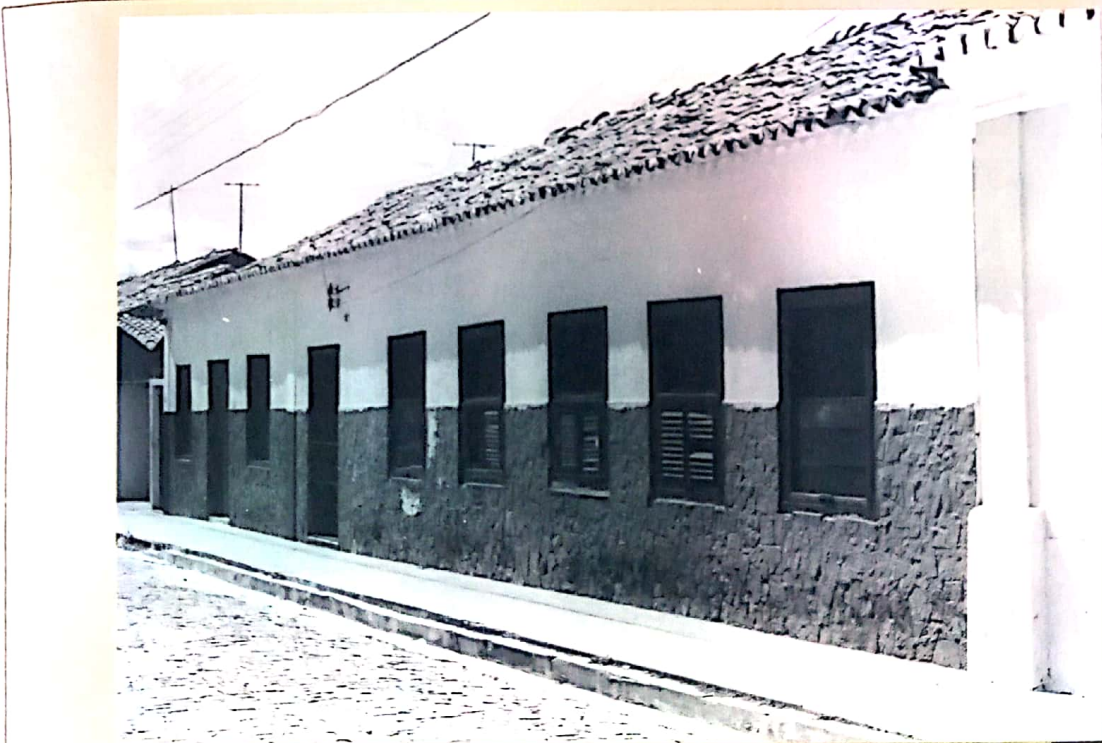
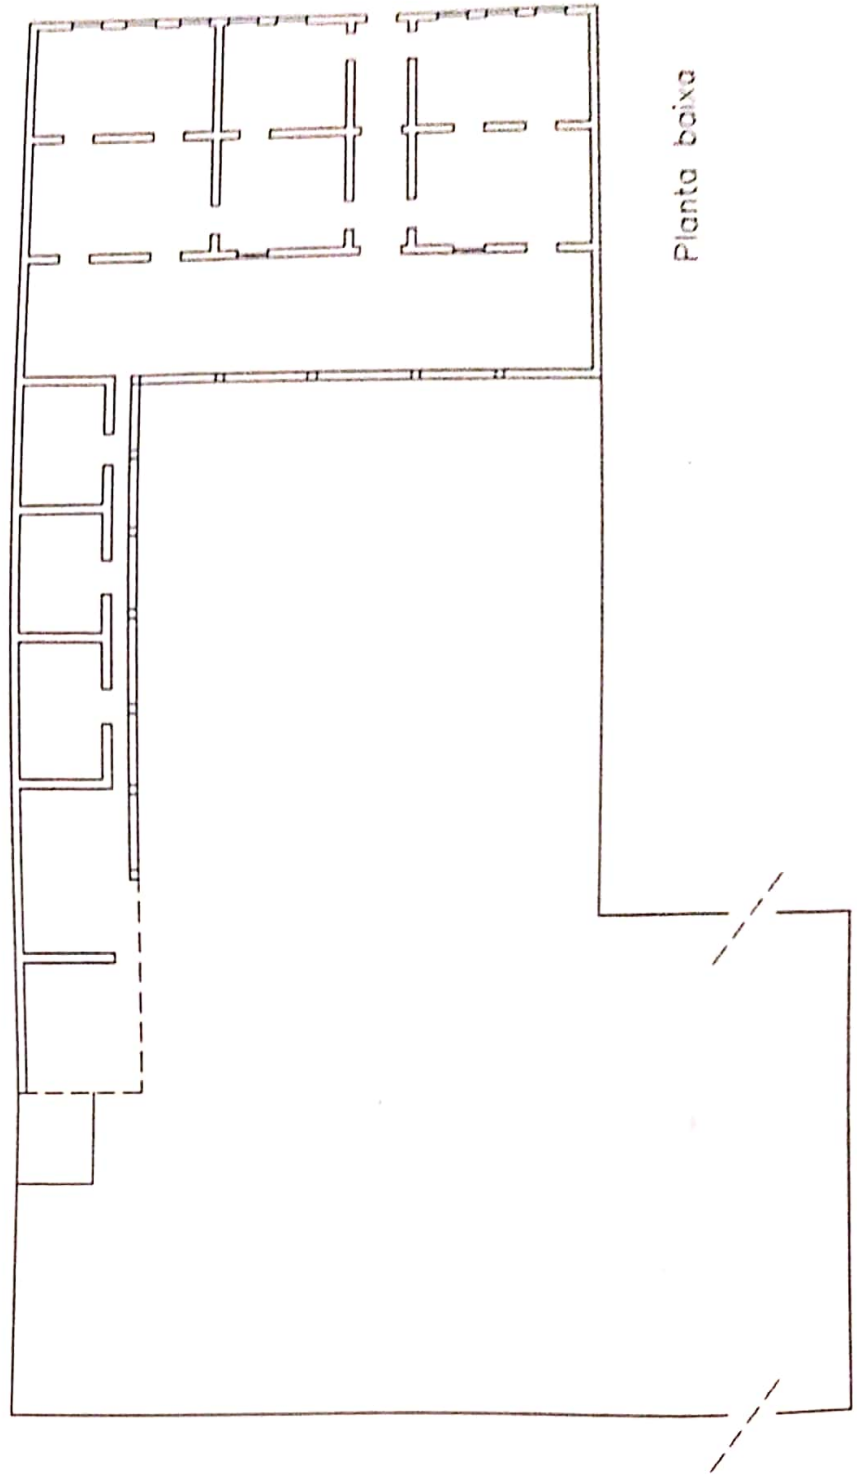
RUA ABDON MOURA. 53

Designação: CASA			
Localização: distrito Sede. Rua Abdon Moura, 53			
Proprietário: Maria do Carmo Moura			
Proteção legal: desprovida		Proteção proposta: tombamento em conjunto	
Uso atual: residencial	Á. projeção: 367 m <sup>2</sup>	Á. lote: 1.183 m <sup>2</sup>	Taxa ocup.: 31,02 %
Ambientação: intg. do conjunto histórico	Implantação: alinhamento	Pvts.: 1	Época: Século XIX
Avenarias: adobe	Revestimentos: barrado de pedra e caiação		
Estr. da cobert.: carnaúba corrida	Forros: telha-vã	Telhado: 1/2 cana artesanal	
Enquadros: madeira	Vedações: calha e venezianas	Beiral ext.: beira-seveira	
Bandeiras:	Vergas: retas	Beiral int.: carnaúba corrida	
Ferragens: dobradiças de leme-e-cachimbo	Pintura esq.: esmalte		
Guarda-corpos: de correr em alvenaria	Soleiras: ladri. hidráulico		
Pisos int.: cerâmica esmaltada	ext.: cimentado		
Conservação: bom com pequenas alterações	Interv. proposta: agenciamento interno e ext.

Obs.: Casa de centro de quadra tipicamente de função residencial. Recentemente dividida em 2 unidades, transformação da segunda janela da fachada em porta. Recentemente pintada de cores vivas.

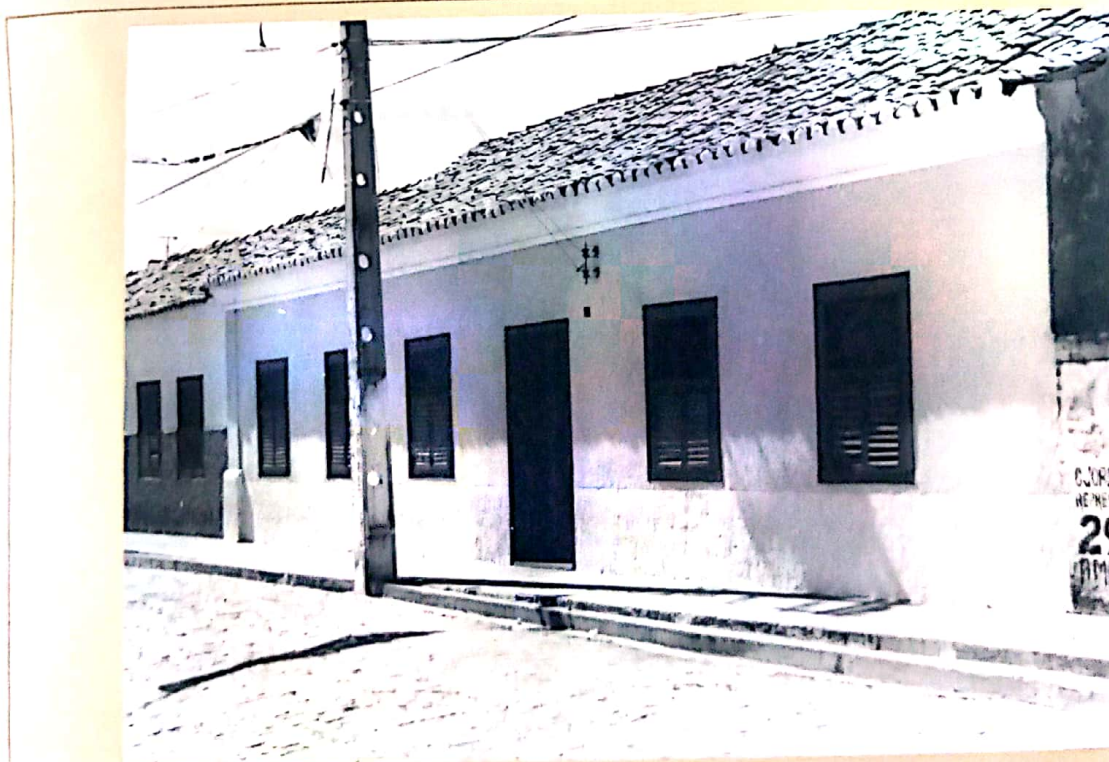
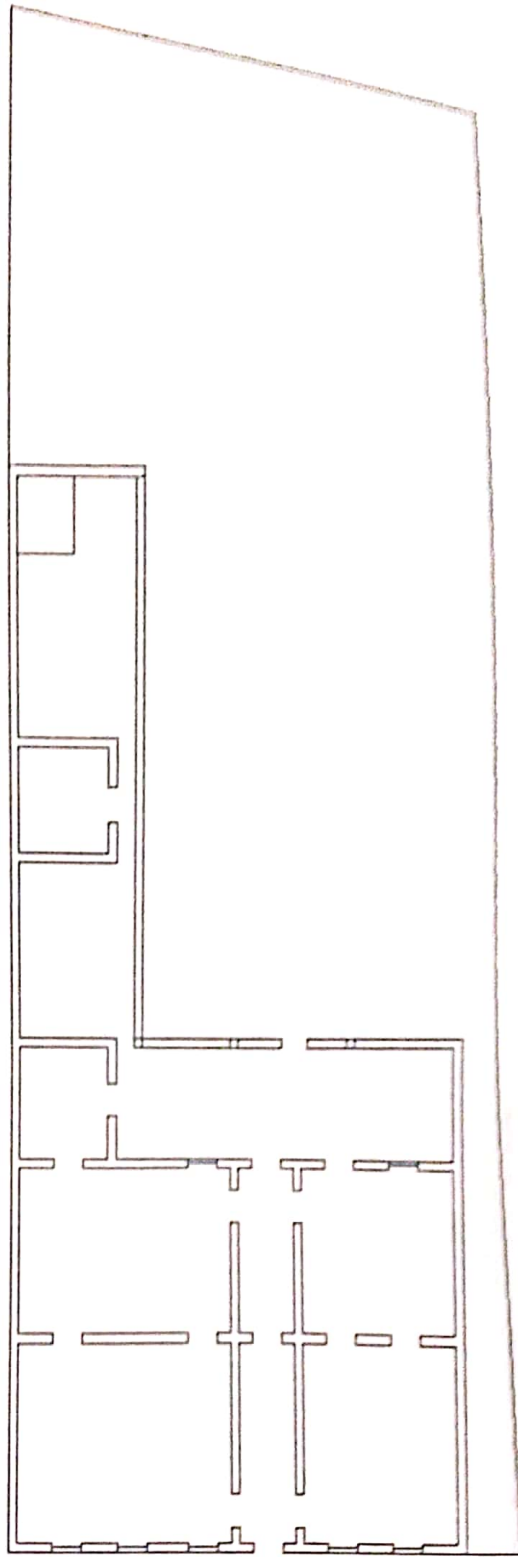
RUA ABDON MOURA. 73

Designação	CASA		
Localização	distrito Sede	Rua Abdon Moura, 73	
Proprietário	Ana de Moura Lopes		
Proteção legal	desprovida	Proteção proposta	tombamento em conjunto
Uso atual	residencial	Á projeção	362 m <sup>2</sup>
		Á lote	742 m <sup>2</sup>
		Taxa ocup.	48,79 %

Ambientação	intg do conjunto histórico	Implantação	alinhamento	Pvts:	1	Época	Século XIX
Alvenarias	adobe	Revestimentos	frontaria chapiscada e caiação				
Estr. da cobert.	carnaúba corrida	Forros	telha-vã	Telhado	1/2 cana artesanal		
Enquadros	madeira	Vedações	calha e venezianas	Beiral ext.	cimalha e bica		
Bandeiras		Vergas	retas	Beiral int.	cachorrada		
Ferragens				Pintura esq.	esmalte		
Guarda-corpos	de correr em alvenaria			Soleiras	madeira		
Pisos int.	ladrilho de barro cozido e cerâmica esmaltada		ext.	cimentado			
Conservação	bom com pequenas alterações		Interv. proposta	agenciamento externo

Obs.: Cancela do corredor de venezianas, almofadas e madeira recortada. A sala de refeições recebeu grade de proteção sobre o peitoril. Recentemente pintada com cores vivas

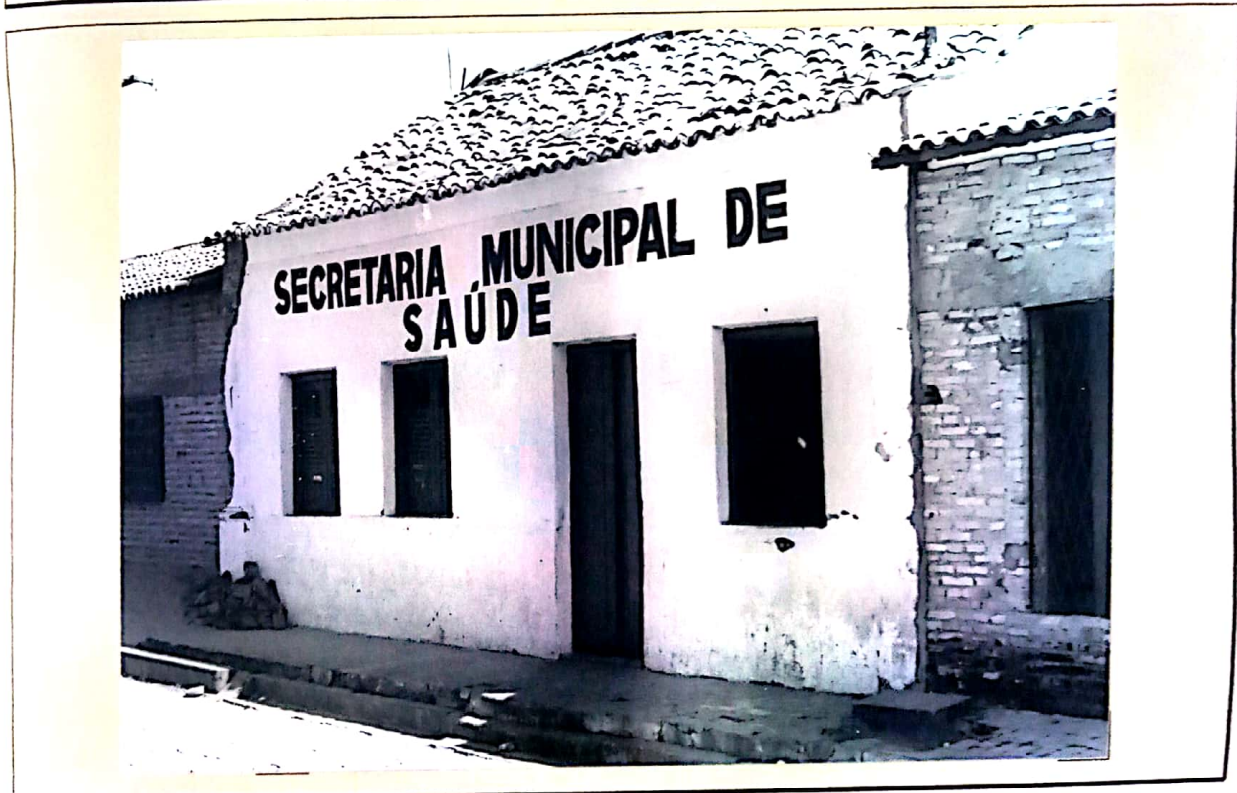
RUA ABDON MOURA SN

Designação	SECRETARIA MUNICIPAL DE SAÚDE		
Localização	distrito Sede. Rua Abdon Moura, de Frente da 53		
Proprietário	Prefeitura Municipal		
Proteção legal	desprovida	Proteção proposta	tombamento em conjunto
Uso atual	serviço público	Á. projeção: 75 m <sup>2</sup>	Á. lote: 135 m <sup>2</sup> Taxa ocup.: 55,56 %

Ambientação:	intg. do conjunto histórico	Implantação:	alinhamento	Pvts.: 1	Época:	meados do Século
Alvenarias:	tijolo maciço	Revestimentos:	reboco caiado			
Estr. da cobert.:	carnaúba corrida	Forros:	telha-vã	Telhado:	1/2 cana artesanal	
Enquadros:	massa	Vedações:	calha e venezianas	Beiral ext.:	cimalha e bica	
Bandeiras:		Vergas:	retas	Beiral int.:	caibro corrido	
Ferragens:	dobradiças de leme-e-cachimbo			Pintura esq.:	esmalte	
Guarda-corpos:	alvenaria			Soleiras:	cimentadas	
Pisos int.:	ladrilho hidráulico		ext.:	cimentado		
Conservação:	bom		Interv. proposta:	agenciamento externo

Obs.: Casa de interesse na composição da volumetria da rua.

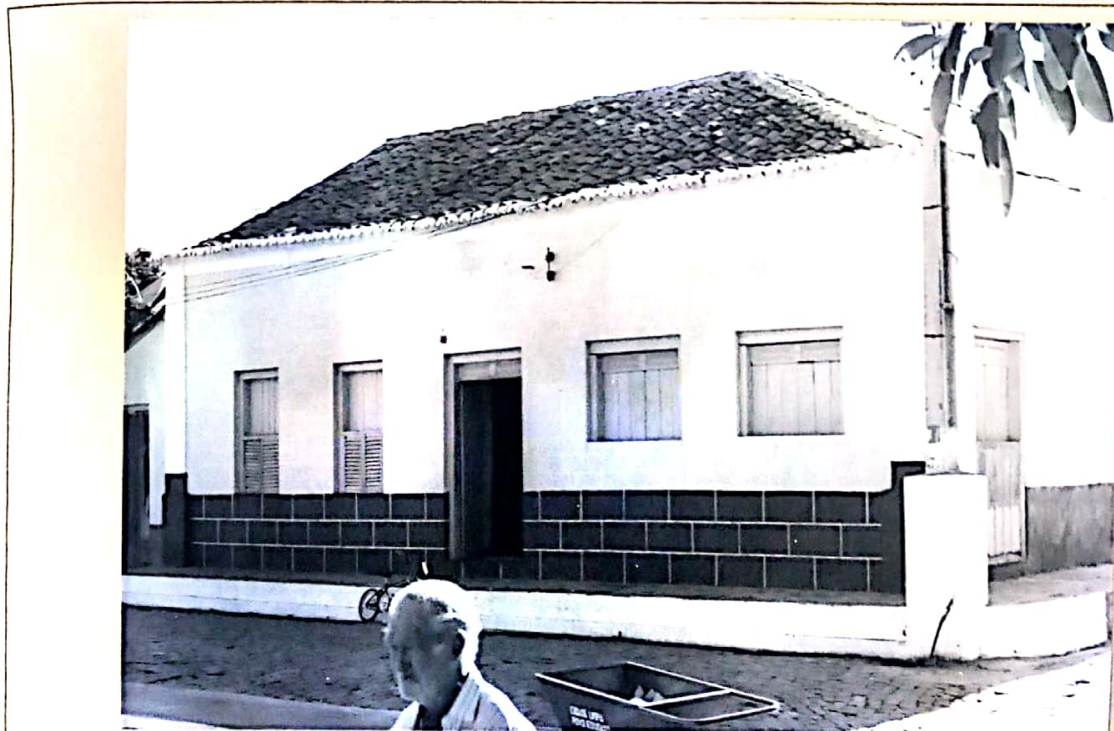
RUA ABDON MOURA. 113

Designação:	CASA		
Localização:	distrito Sede.	Rua Abdon Moura, 113	
Proprietário:	Otacilia Ramos		
Proteção legal:	desprovida	Proteção proposta:	tombamento em conjunto
Uso atual:	residencial	A. projeção:	282 m <sup>2</sup>
		A. lote:	403 m <sup>2</sup>
		Taxa ocup.:	69,98 %

Ambientação:	intg. do conjunto histórico	Implantação:	alinhamento	Pvts.:	1	Época:	Século XIX
Alvenarias:	adobe	Revestimentos:	frisamento em aparelho isódomo				
Estr. da cobert.:	carnaúba corrida	Forros:	telha-vã	Telhado:	1/2 cana artesanal		
Enquadros:	madeira	Vedações:	calha e venezianas	Beiral ext.:	dupla-bica		
Bandeiras:	almofadas	Vergas:	retas	Beiral int.:	carnaúba corrida		
Ferragens:				Pintura esq.:	esmalte		
Guarda-corpos:	de correr em alvenaria			Soleiras:	lajota cerâmica		
Pisos int.:	cerâmica esmaltada		ext.:	cimentado			
Conservação:	bom com pequenas alterações		Interv. proposta:	agenciamento interno e ext.			
Obs.:	A dupla bica é encontrada apenas em 2 imóveis de Amarante. Duas janelas da frente foram parcialmente vedadas com alvenaria. As duas outras conservam o tapa vistas de venezianas. Possui padieiras de madeira.

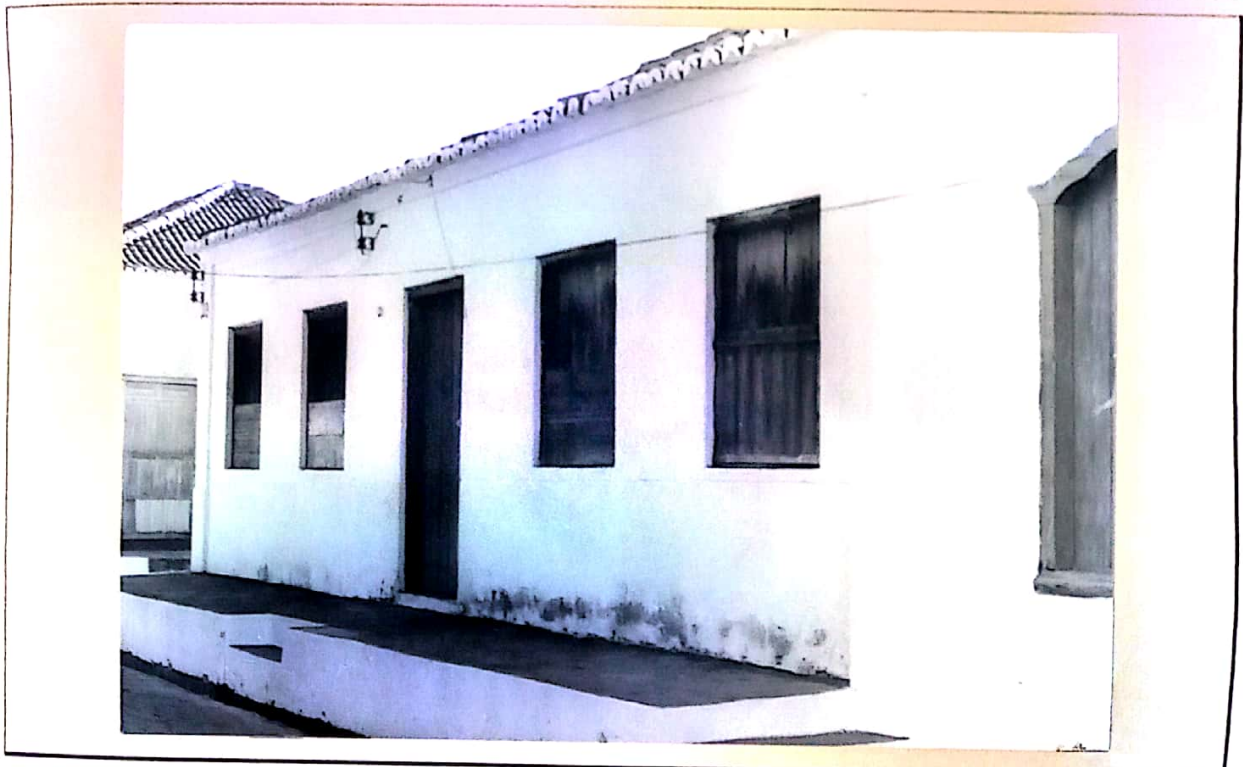
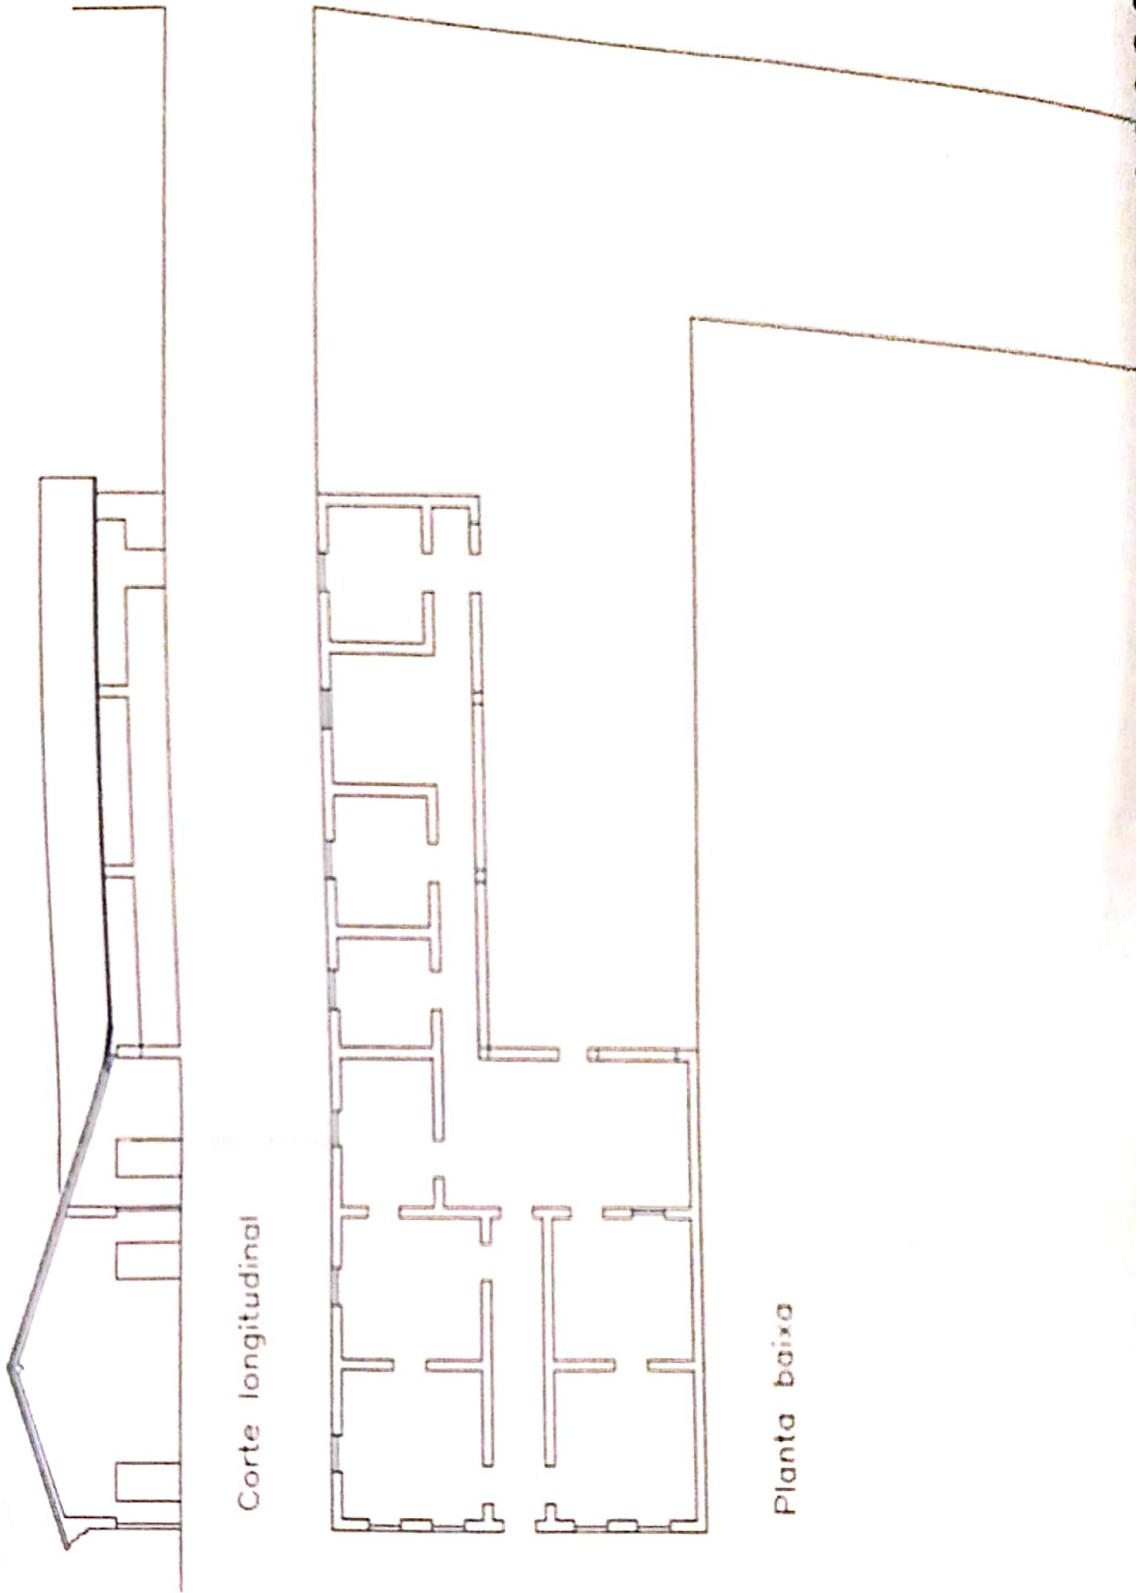
RUA ABDON MOURA. 135

Designação: CASA			
Localização: distrito Sede. Rua Abdon Moura, 135			
Proprietário: Luzia da Fonseca Nunes			
Proteção legal: desprovida		Proteção proposta: tombamento em conjunto	
Uso atual: residencial	A. projeção: 220 m <sup>2</sup>	A. lote: 604 m <sup>2</sup>	Taxa ocup.: 36,42 %
Ambientação: intg. do conjunto histórico	Implantação: alinhamento	Pvts.: 1	Época: Século XIX
Alvenarias: adobe	Revestimentos: reboco caiado		
Estr. da cobert.: carnaúba corrida	Forros: telha-vã	Telhado: 1/2 cana artesanal	
Enquadros: madeira	Vedações: calha	Beiral ext.: cimalha e bica	
Bandeiras:	Vergas: retas	Beiral int.: caibro corrido	
Ferragens:		Pintura esq.: esmalte	
Guarda-corpos: de correr em alvenaria		Soleiras: ladri. hidráulico	
Pisos int.: cerâmica esmaltada		ext.: cimentado	
Conservação: bom com pequenas alterações		Interv. proposta: agenciamento externo	
Obs.: A fachada lateral merece recomposição. Janelas com tapa vistas de tábua corrida.

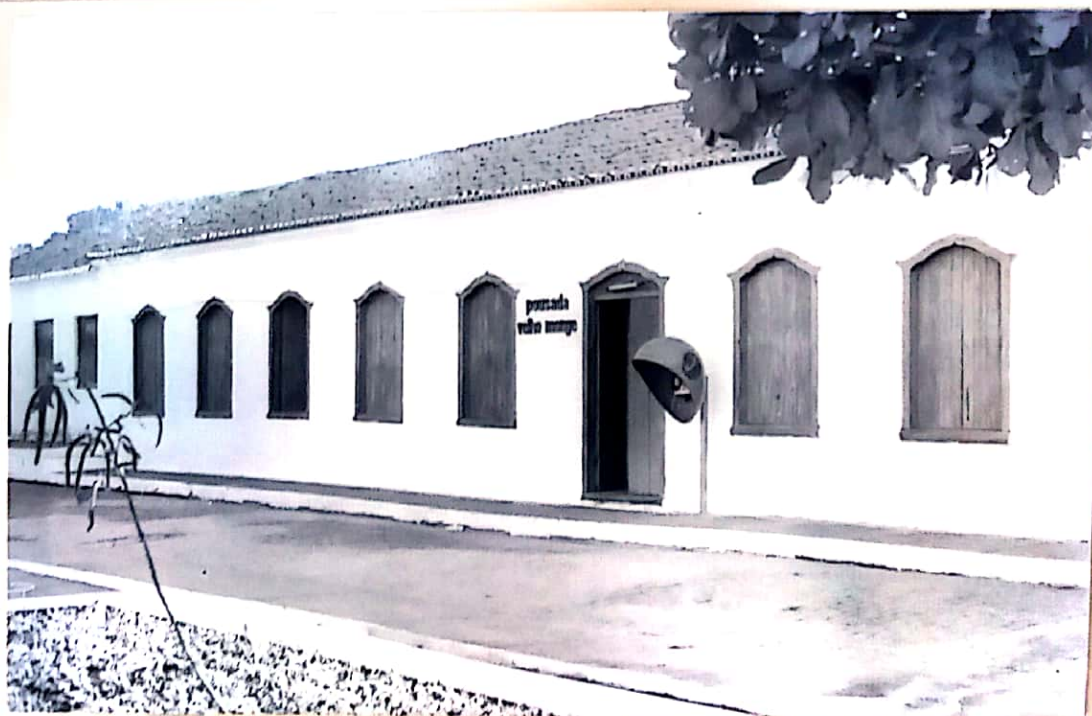
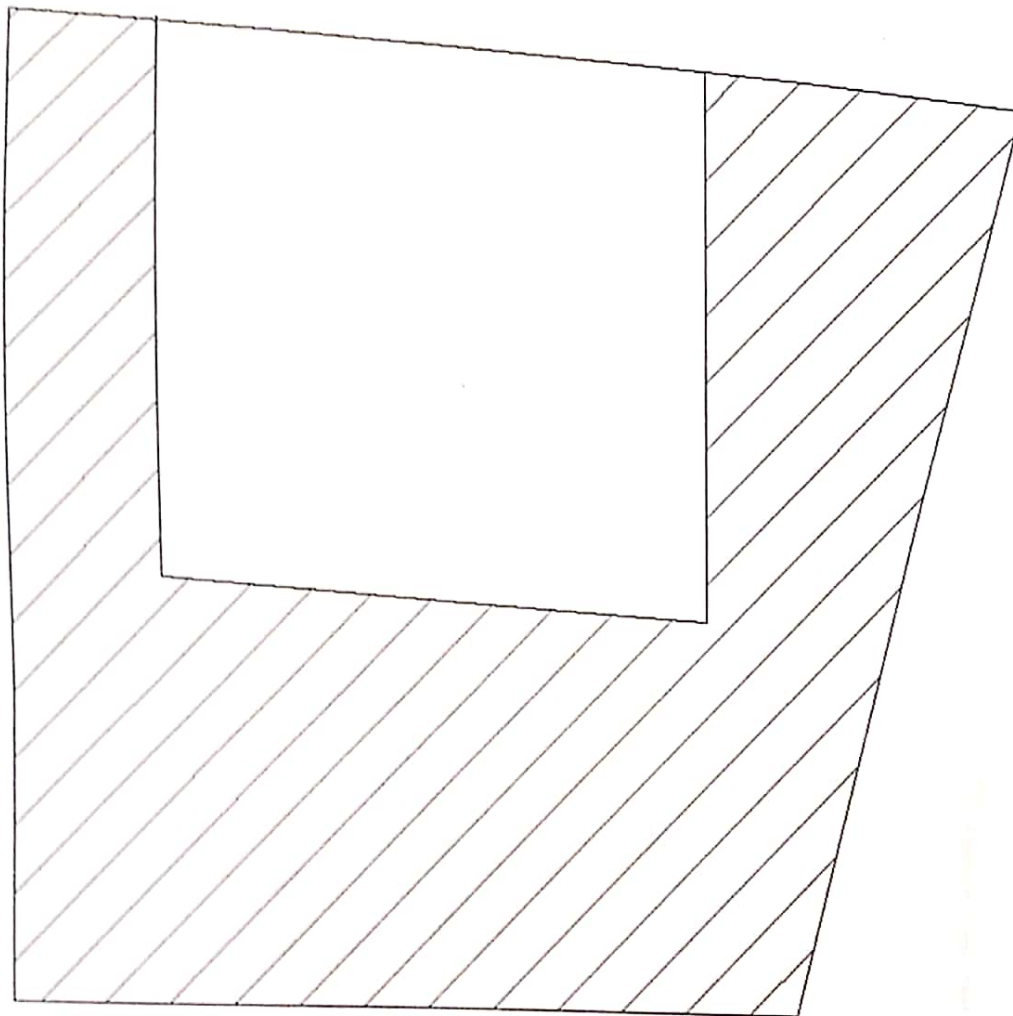
RUA ABDON MOURA. 149

**Designação:** POUSADA VELHO MONGE**Localização:** distrito Sede.    Rua Abdon Moura, 149**Proprietário:** Governo do Estado do Piauí**Proteção legal:** desprovida    **Proteção proposta:** tombamento em conjunto**Uso atual:** hoteleiro    **Á. projeção:** 739 m<sup>2</sup>    **Á. lote:** 1.096 m<sup>2</sup>    **Taxa ocup.:** 67,43 %**Ambientação:** intg. do conjunto histórico    **Implantação:** alinhamento    **Pvts.:** 1    **Época:** Século XIX**Alvenarias:** adobe    **Revestimentos:** reboco caiado**Estr. da cobert.:** carnaúba corrida    **Forros:** telha-vã e lambri    **Telhado:** 1/2 cana artesanal**Enquadros:** madeira    **Vedações:** calha    **Beiral ext.:** cimalha e bica**Bandeiras:** tabuado    **Vergas:** retas e abatidas    **Beiral int.:** cachorrada**Ferragens:** dobradiças de leme-e-cachimbo    **Pintura esq.:** esmalte**Guarda-corpos:** de correr em alvenaria com peitoril de madeira    **Soleiras:** madeira**Pisos int.:** lajota cerâmica    **ext.:** cimentado**Conservação:** razoável com pequenas alterações    **Interv. proposta:** agenciamento interno

**Obs.:** As vergas onduladas formando lóbulos e ogivas. Há muita umidade nas paredes e pisos. Possui alizar alto para proteção de cadeiras e rodapé de madeira. Arco do corredor de entrada com cancela de venezianas. Levantamento arquitetônico - arquivo FUNDEC/PI.

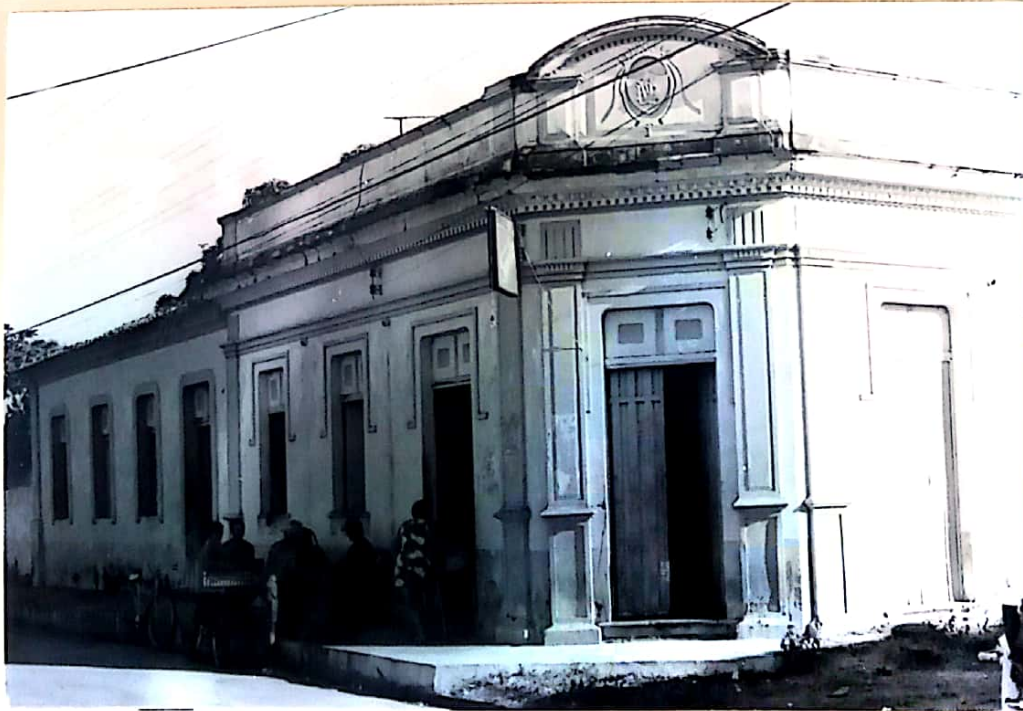
**Designação:** CASA**Localização:** distrito Sede. Rua Cel. João Ribeiro Gonçalves Filho, 805**Proprietário:** Pedro Pereira Barbosa**Proteção legal:** desprovida **Proteção proposta:** tombamento em conjunto**Uso atual:** residência e comércio **Á. projeção:** 312 m<sup>2</sup> **Á. lote:** 2.855 m<sup>2</sup> **Taxa ocup.:** 10,93 %**Ambientação:** isolada**Implantação:** alinhamento**Pvts.:** 1**Época:** início do Século**Alvenarias:** tijolo maciço**Revestimentos:** reboco caiado**Estr. da cobert.:** madeira serrada**Forros:** telha-vã**Telhado:** 1/2 cana artesanal**Enquadros:** massa**Vedações:** calha**Beiral ext.:** platibanda**Bandeiras:** alvenaria**Vergas:** retas**Beiral int.:** caibro corrido**Ferragens:****Pintura esq.:** esmalte**Guarda-corpos:****Soleiras:** cimentadas**Pisos int.:** cimentado**ext.:** cimentado**Conservação:** bom c/ descaracterização parcial. reversível**Interv. proposta:** pequenos reparos**Obs.:** Esquina chanfrada e platibanda com óvulos, denticulos de monograma.**Filmes:** 3**Neg.:** 35**Ft. cassete:** AM-1

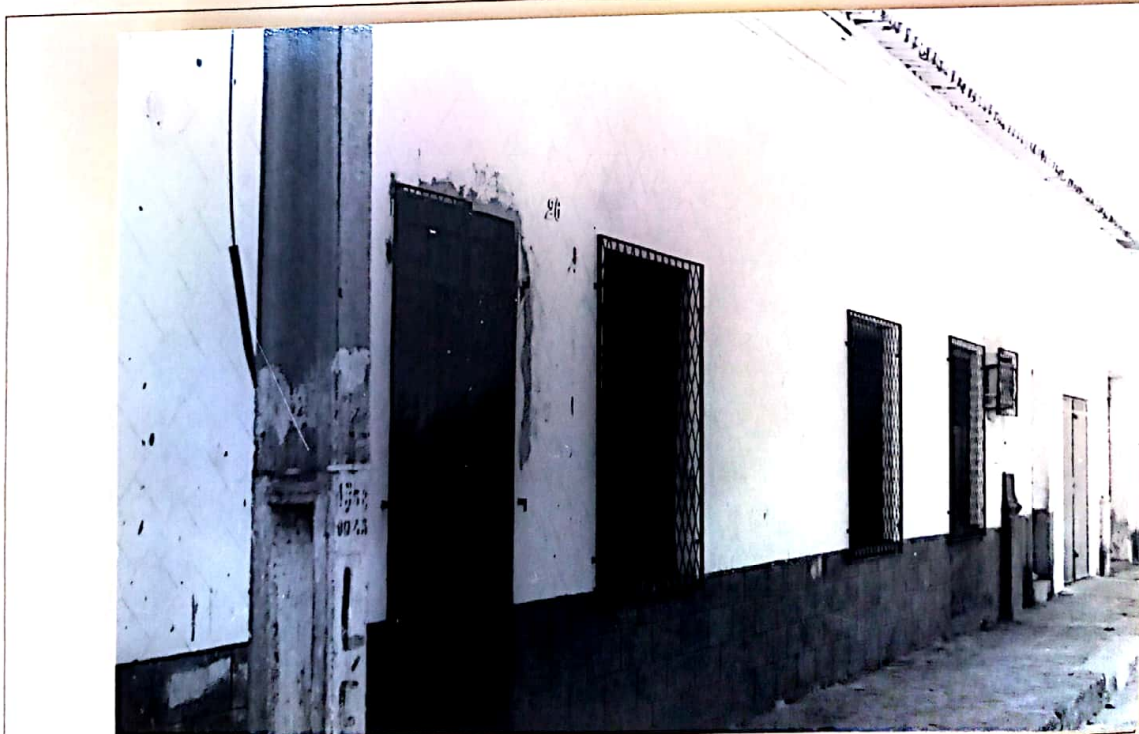
FICHA

Designação: CASA			
Localização: distrito Sede. Rua Da Costa e Silva, 26			
Proprietário: Domingos Carvalho Feitosa			
Proteção legal: desprovida		Proteção proposta: tombamento em conjunto	
Uso atual: residencial	Á. projeção: 241 m <sup>2</sup>	Á. lote: 274 m <sup>2</sup>	Taxa ocup.: 87,96 %

Ambientação: intg. do conjunto histórico	Implantação: alinhamento	Pvts.: 1	Época: Século XIX
Alvenarias: adobe e tijolo	Revestimentos: frisamento em aparelho oblíquo		
Estr. da cobert.: carnaúba corrida	Forros: telha-vã	Telhado: 1/2 cana artesanal	
Enquadros: madeira	Vedações: calha	Beiral ext.: cimalha e bica	
Bandeiras:	Vergas: retas	Beiral int.: caibro corrido	
Ferragens:			Pintura esq.: esmalte
Guarda-corpos:			Soleiras: cimentadas
Pisos int.: cerâmica esmaltada	ext.: cimentado

Conservação: bom com descaracterização reversível Interv. proposta: agenciamento interno e ext.

Obs.: A barra inferior é frisada em aparelho isódomo. Recebeu grades de proteção nos vãos da fachada.

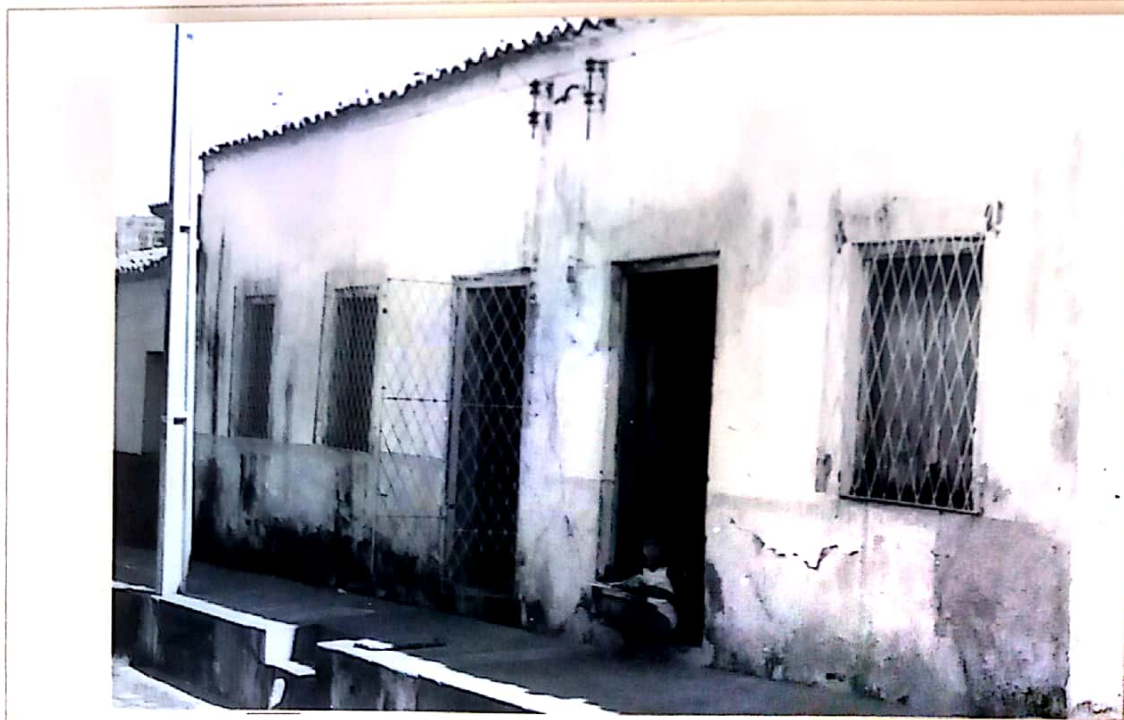
FICHA

Designação: CASA	
Localização: distrito Sede.	Rua Das Flôres, 135
Proprietário: Alcides Bezerra da Silva	
Proteção legal: desprovida	Proteção proposta: tombamento em conjunto
Uso atual: residencial	Á projeção 198 m <sup>2</sup> Á lote: 276 m <sup>2</sup> Taxa ocup.: 71,74 %

Ambientação: intg. do conjunto histórico	Implantação: alinhamento	Pvts.: 1	Época: Século XIX
Alvenarias: adobe e tijolo	Revestimentos: reboco caiado		
Estr. da cobert.: carnaúba corrida	Forros: telha-vã	Telhado: 1/2 cana artesanal	
Enquadros: madeira	Vedeções: calha	Beiral ext.: cimalha e bica	
Bandeiras:	Vergas: retas	Beiral int.: caibro corrido	
Ferragens:		Pintura esq.: esmalte	
Guarda-corpos:		Soleiras: cimentadas	
Pisos int.: cimentado	ext.: cimentado		
Conservação: razoável com descaracterização reversível	Interv. proposta: agenciamento externo		
Obs.: Recebeu grades de proteção nos vãos externos.

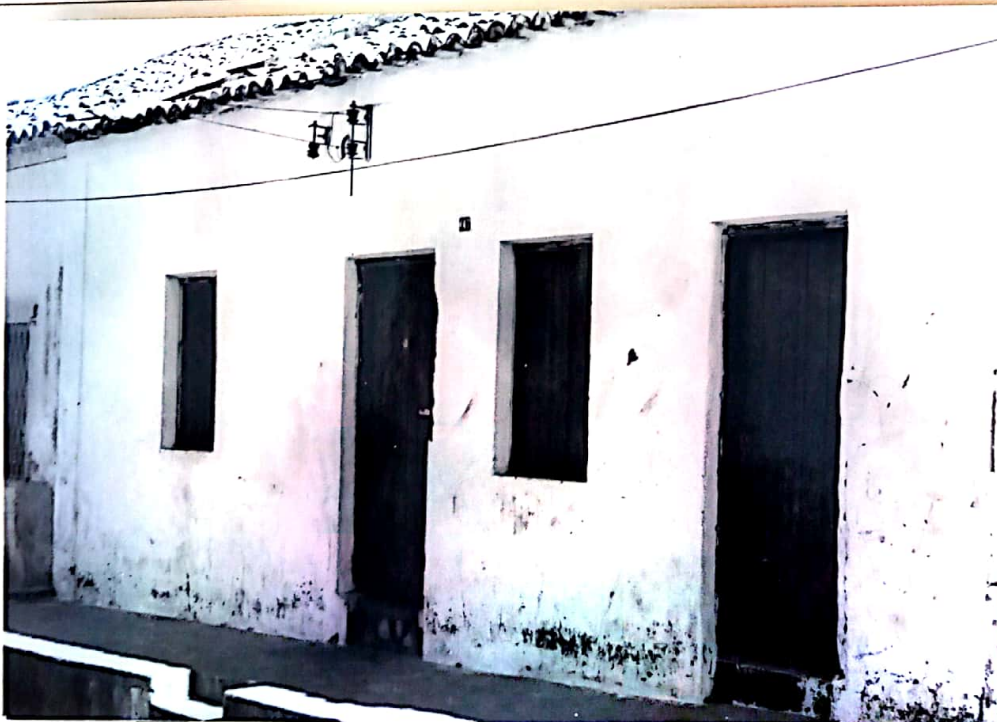
FICHA

Designação: CASA	
Localização: distrito Sede.	Rua Das Flores, 147
Proprietário: Educandário Menino Jesus	
Proteção legal: desprovida	Proteção proposta: tombamento em conjunto
Uso atual: residencial	Á. projeção: 136 m <sup>2</sup> Á. lote: 207 m <sup>2</sup> Taxa ocup.: 65,70 %

Ambientação: intg. do conjunto histórico	Implantação: alinhamento	Pvts.: 1	Época: início do Século
Alvenarias: adobe e tijolo	Revestimentos: reboco caiado		
Estr. da cobert.: carnaúba corrida	Forros: telha-vã	Telhado: 1/2 cana artesanal	
Enquadros: massa	Vedações: calha	Beiral ext.: cimalha e bica	
Bandeiras:	Vergas: retas	Beiral int.: caibro corrido	
Ferragens:	Pintura esq.: esmalte		Soleiras: cimentadas
Guarda-corpos: de correr em alvenaria	ext.: cimentado		
Pisos int.: cerâmica esmaltada	ext.: cimentado		
Conservação: razoável com descaracterização reversível	Interv. proposta: agenciamento externo		
Obs.: Casa modesta de interesse na composição da volumetria.

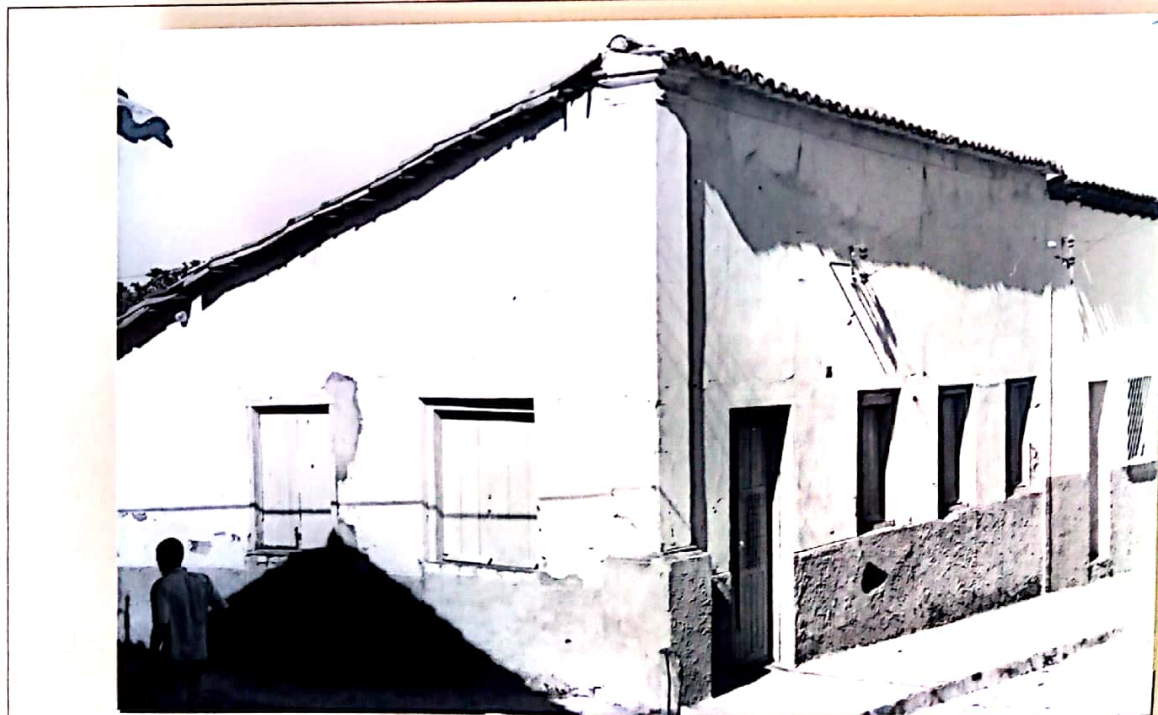
FICHA

Designação: CASA			
Localização: distrito Sede.		Rua Das Flôres, 162	
Proprietário: Benício Lopes da Silva			
Proteção legal: desprovida		Proteção proposta: tombamento em conjunto	
Uso atual: residencial	Á. projeção: 342 m <sup>2</sup>	Á. lote: 351 m <sup>2</sup>	Taxa ocup.: 97,44 %

Ambientação: intg. do conjunto histórico	Implantação: alinhamento	Pvts.: 1	Época: início do Século
Alvenarias: adobe e tijolo	Revestimentos: reboco caiado		
Estr. da cobert.: carnaúba corrida	Forros: telha-vã	Telhado: 1/2 cana artesanal	
Enquadros: madeira	Vedações: calha	Beiral ext.: cimalha e bica	
Bandeiras:	Vergas: retas	Beiral int.: carnaúba corrida	
Ferragens:			Pintura esq.: esmalte
Guarda-corpos: de correr em alvenaria			Soleiras: cimentadas
Pisos int.: cerâmica esmaltada	ext.: tijoleira

Conservação: razoável c/ pequenas alterações e acréscimo    Interv. proposta: consolidação estrutural

Obs.: Cobertura de 1/2 água, com beiral interno extremamente baixo. O proprietário pretende reformar esse imóvel, com abertura de portas na fachada lateral.

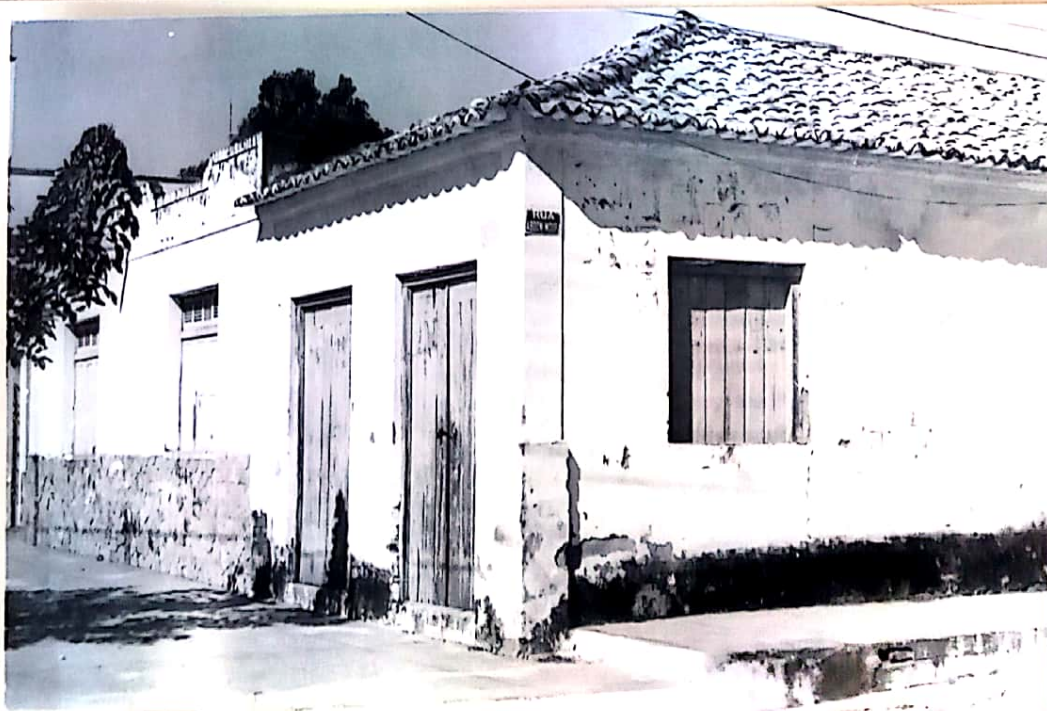
FUNDEC / PI    MINISTÉRIO DA CULTURA    IPHAN / 3<sup>o</sup>CR**Designação:** CASA**Localização:** distrito Sede.    Av. Des. Amaral, 26**Proprietário:** Emília da Paixão Costa**Proteção legal:** desprovida    **Proteção proposta:** tombamento em conjunto**Uso atual:** residencial    **Á. projeção:** 499 m<sup>2</sup>    **Á. lote:** 567 m<sup>2</sup>    **Taxa ocup.:** 88,01 %**Ambientação:** intg. do conjunto histórico**Implantação:** alinhamento**Pvts.:** 1**Época:** Século XIX**Alvenarias:** adobe e tijolo**Revestimentos:** barrado de pedra e caiação**Estr. da cobert.:** carnaúba corrida**Forros:** telha-vã**Telhado:** 1/2 cana artesanal**Enquadros:** madeira**Vedações:** calha**Beiral ext.:** cimalha e bica**Bandeiras:** treliça e vidraça**Vergas:** retas**Beiral Int.:** caibro corrido**Ferragens:****Pintura esq.:** esmalte**Guarda-corpos:****Soleiras:** cimentadas**Pisos int.:** cerâmica esmaltada**ext.:** cimentado**Conservação:** razoável c/ descaracterização parcial. rever**Interv. proposta:** agenciamento externo**Obs.:** Fachada e interior muito alterados.**Filmes:** 1**Neg.:** 29**Ft. cassete:** AM-1

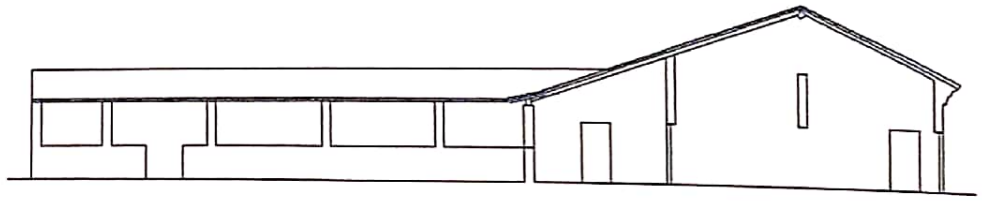
Corte longitudinal

<b>Designação:</b> ARMAZEM PARAÍBA.			
<b>Localização:</b> distrito Sede.		Av. Des. Amaral, 124 e 148	
<b>Proprietário:</b> Ayrisede Cavalcante Correia Lima			
<b>Proteção legal:</b> desprovida		<b>Proteção proposta:</b> tombamento em conjunto	
<b>Uso atual:</b> residência e comércio	<b>Á. projeção:</b> 548 m <sup>2</sup>	<b>Á. lote:</b> 983 m <sup>2</sup>	<b>Taxa ocup.:</b> 55,75 %

<b>Ambientação:</b> intg. do conjunto histórico	<b>Implantação:</b> alinhamento	<b>Pvts.:</b> 1	<b>Época:</b> Século XIX
<b>Alvenarias:</b> adobe e tijolo	<b>Revestimentos:</b> barrado de chapisco e caiação		
<b>Estr. da cobert.:</b> carnaúba corrida	<b>Forros:</b> telha-vã e tábuas corridas	<b>Telhado:</b> 1/2 cana artesanal	
<b>Enquadros:</b> madeira	<b>Vedações:</b> calha e venezianas	<b>Beiral ext.:</b> cimalha e bica	
<b>Bandeiras:</b> almofadas	<b>Vergas:</b> ogivais e abatidas	<b>Beiral int.:</b> cachorrada	
<b>Ferragens:</b> dobradiças de leme-e-cachimbo e ferrolhos forjados	<b>Pintura esq.:</b> esmalte		
<b>Guarda-corpos:</b> de correr em alvenaria	<b>Soleiras:</b> madeira

**Conservação:** razoável com descaracterização reversível      **Interv. proposta:** agenciamento interno e ext.

**Obs.:** Obedece a tipologia das casas de morada-e-rancho. Foi dividida em 2 unidades. Muito afetada em função da forma de utilização do setor comercial. O peitoril da janela lateral é de ladrilho de barro cozido de 31x31cm. Os vãos da fachada receberam grades de ferro. O ripamento é de madeira serrada. Sala dos fundos fechadas com combogó de cimento.

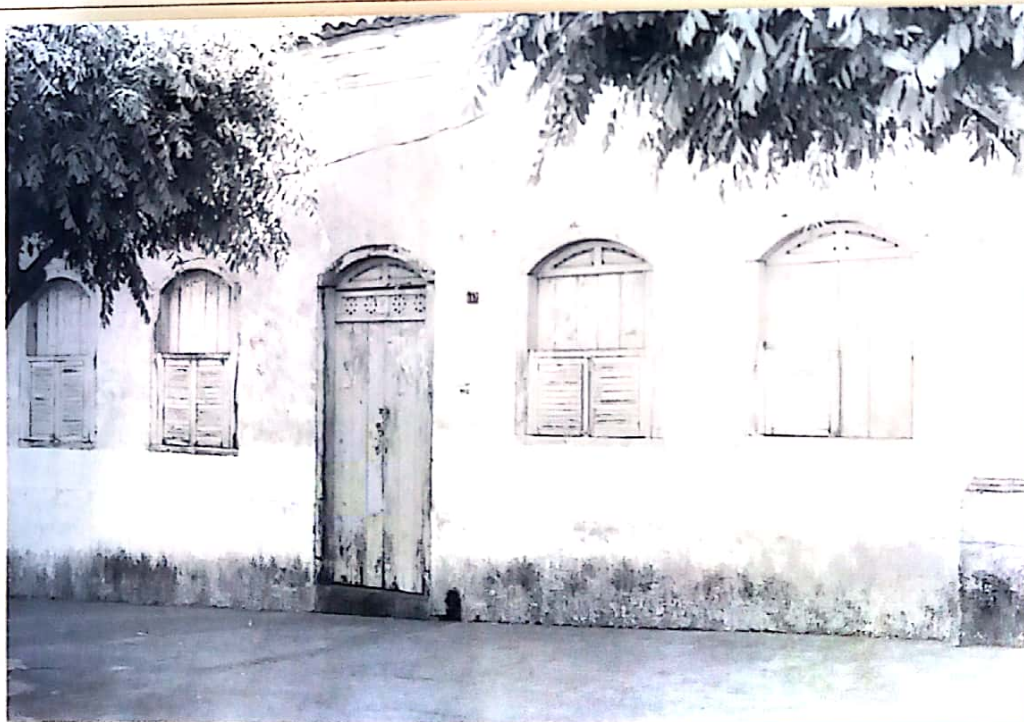
039

Designação:	CASA				
Localização:	distrito Sede. Av. Des. Amaral, 147				
Proprietário:	Simão de Moura Fé				
Proteção legal:	desprovida	Proteção proposta:	tombamento em conjunto		
Uso atual:	fechada	Á. projeção:	288 m <sup>2</sup> Á. lote:	550 m <sup>2</sup> Taxa ocup.:	52,36 %

Ambientação:	intg. do conjunto histórico	Implantação:	alinhamento	Pvts.:	1	Época:	Século XIX
Alvenarias:	adobe	Revestimentos:	barrado de chapisco e caiação				
Estr. da cobert.:		Forros:		Telhado:	1/2 cana artesanal		
Enquadros:	madeira	Vedações:	calha e venezianas	Beiral ext.:	cimalha e bica		
Bandeiras:	almofadas	Vergas:	abatidas	Beiral int.:			
Ferragens:				Pintura esq.:	esmalte		
Guarda-corpos:				Soleiras:	cimentadas		
Pisos int.:				ext.:	cimentado

Conservação: razoável com descaracterização reversível Interv. proposta: agenciamento externo

Obs.: As bandeiras foram perfuradas para ventilação. Imóvel fechado, não vistoriado o interior.
