**INVENTÁRIO DE PROTEÇÃO DO ACERVO CULTURAL DO PIAUÍ**

**Amarante**

INVENTÁRIO E ESTUDO DE PROTEÇÃO DE  
CONJUNTOS URBANOS DO PIAUÍ

jun - ago de 1997.

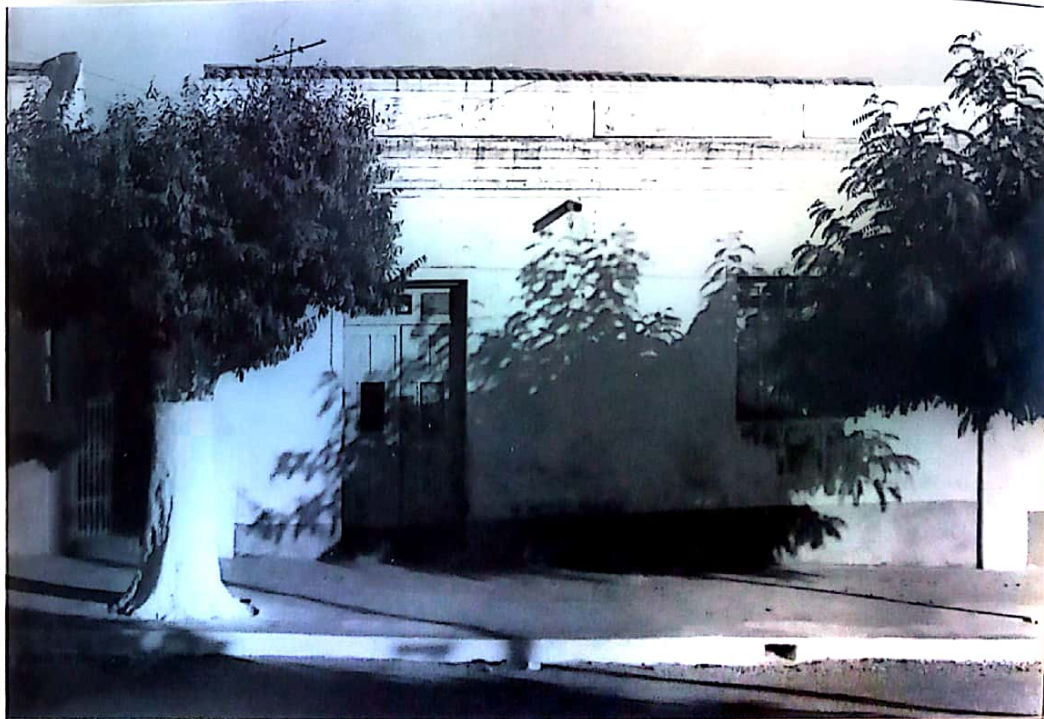
040

Designação: CASA			
Localização: distrito Sede. Av. Des. Amaral, 152			
Proprietário: Maira Umbelina da Fonseca			
Proteção legal: desprovida		Proteção proposta: tombamento em conjunto	
Uso atual: residencial	Á. projeção: 234 m <sup>2</sup>	Á. lote: 364 m <sup>2</sup>	Taxa ocup.: 64,29 %

Ambientação: intg. do conjunto histórico	Implantação: alinhamento	Pvts.: 1	Época: início do Século
Alvenarias: tijolo maciço	Revestimentos: barrado de chapisco e caiçação		
Estr. da cobert.: carnaúba corrida	Forros: telha-vã	Telhado: 1/2 cana artesanal	
Enquadros: massa	Vedações: calha	Beiral ext.: platibanda	
Bandeiras:	Vergas: retas	Beiral int.: caibro corrido	
Ferragens:			Pintura esq.: esmalte
Guarda-corpos:			Soleiras: cimentadas
Pisos int.: ladrilho hidráulico	ext.: cimentado		
Conservação: razoável c/ descaracterização parcial. rever.	Interv. proposta: agenciamento externo		
Obs.:

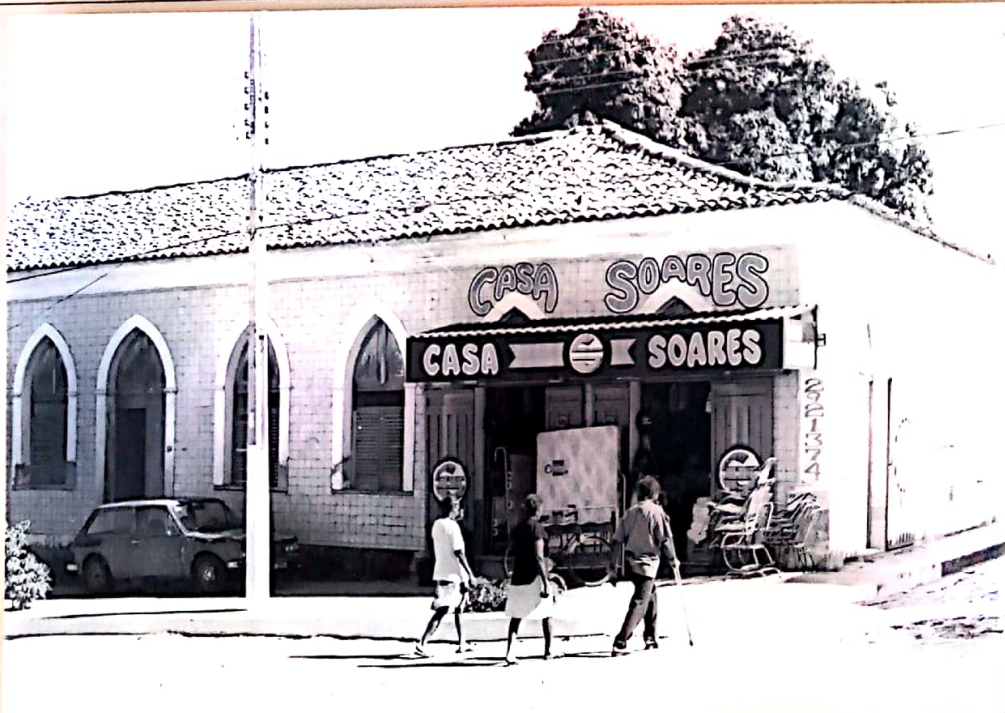
042

<b>Designação:</b> CASA DE AZULEJOS			
<b>Localização:</b> distrito Sede. Av. Des. Amaral, 161			
<b>Proprietário:</b> Ana Moura Lopes			
<b>Proteção legal:</b> tombamento estadual		<b>Proteção proposta:</b> tombamento em conjunto	
<b>Uso atual:</b> residência e comércio	<b>Á. projeção:</b> 605 m <sup>2</sup>	<b>Á. lote:</b> 1.075 m <sup>2</sup>	<b>Taxa ocup.:</b> 56,28 %

<b>Ambientação:</b> intg. do conjunto histórico	<b>Implantação:</b> alinhamento	<b>Pvts.:</b> 1	<b>Época:</b> Século XIX
<b>Alvenarias:</b> adobe e tijolo	<b>Revestimentos:</b> azulejaria e caiação		
<b>Estr. da cobert.:</b> carnaúba corrida	<b>Forros:</b> telha-vã	<b>Telhado:</b> 1/2 cana artesanal	
<b>Enquadros:</b> madeira	<b>Vedações:</b> calha e venezianas	<b>Beiral ext.:</b> cimalha e bica	
<b>Bandeiras:</b> almofadas	<b>Vergas:</b> ogivais	<b>Beiral int.:</b> cachorrada	
<b>Ferragens:</b> fechaduras e espelhos forjados		<b>Pintura esq.:</b> esmalte	
<b>Guarda-corpos:</b> de correr em alvenaria		<b>Soleiras:</b> ladri. hidráulico	
<b>Pisos int.:</b> ladrilho hidráulico e tacos		<b>ext.:</b> cimentado	
<b>Conservação:</b> bom com descaracterização reversível		<b>Interv. proposta:</b> agenciamento interno e ext.	
<b>Obs.:</b> Casa com fachada paramentada de azulejos estampilhados de manufatura portuguesa. Obedece a tipologia das casas de morada-e-rancho. O arco do corredor de entrada possui bandeira e cancela de torneados finos. O setor comercial sofreu forte descaracterização, com danificação de azulejos e vedação de vãos. As águas internas são de telhas industriais.

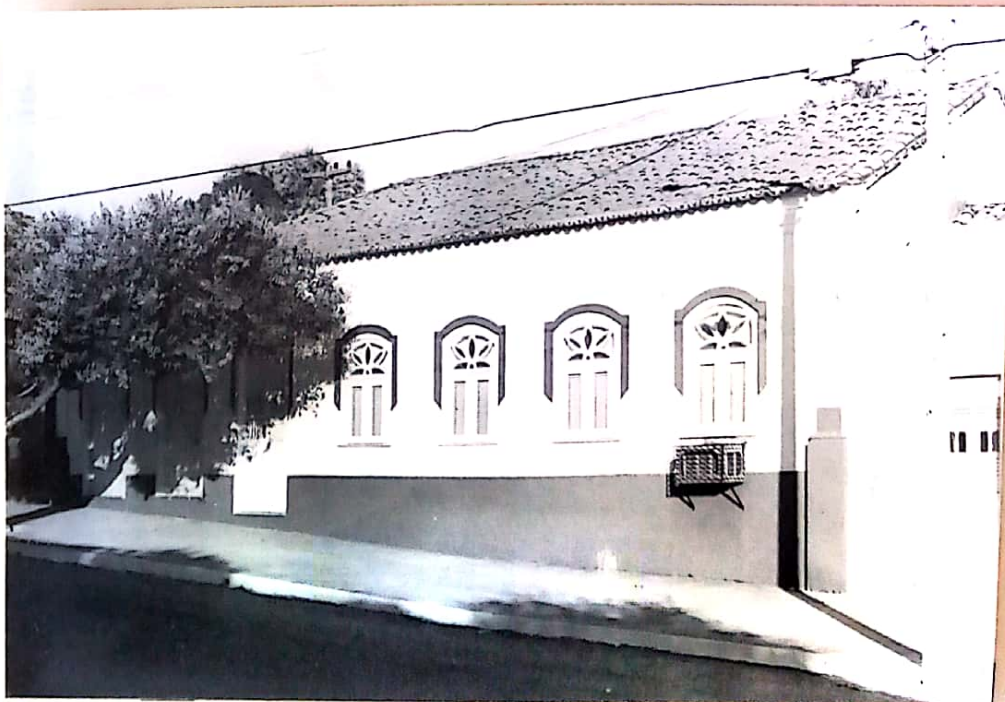
043

Designação: CASA			
Localização: distrito Sede.		Av. Des. Amaral, 170	
Proprietário: João de Miranda Peixoto			
Proteção legal: desprovida		Proteção proposta: tombamento em conjunto	
Uso atual: residencial	Á. projeção: 406 m <sup>2</sup>	Á. lote: 472 m <sup>2</sup>	Taxa ocup.: 86,02 %

Ambientação: intg. do conjunto histórico	Implantação: alinhamento	Pvts.: 1	Época: Século XIX
Alvenarias: adobe e tijolo	Revestimentos: barrado de chapisco e caiação		
Estr. da cobert.: carnaúba corrida	Forros: gesso	Telhado: 1/2 cana artesanal	
Enquadros: madeira	Vedações: calha e venezianas	Beiral ext.: cimalha e bica	
Bandeiras: vidraça	Vergas: abatidas	Beiral int.: caibro corrido	
Ferragens:			Pintura esq.: esmalte
Guarda-corpos:			Soleiras: cimentadas
Pisos int.: cerâmica esmaltada	ext.: cimentado		
Conservação: bom c/ descaracterização parcial. reversível	Interv. proposta: agenciamento interno e ext.

Obs.: Interior muito alterado.

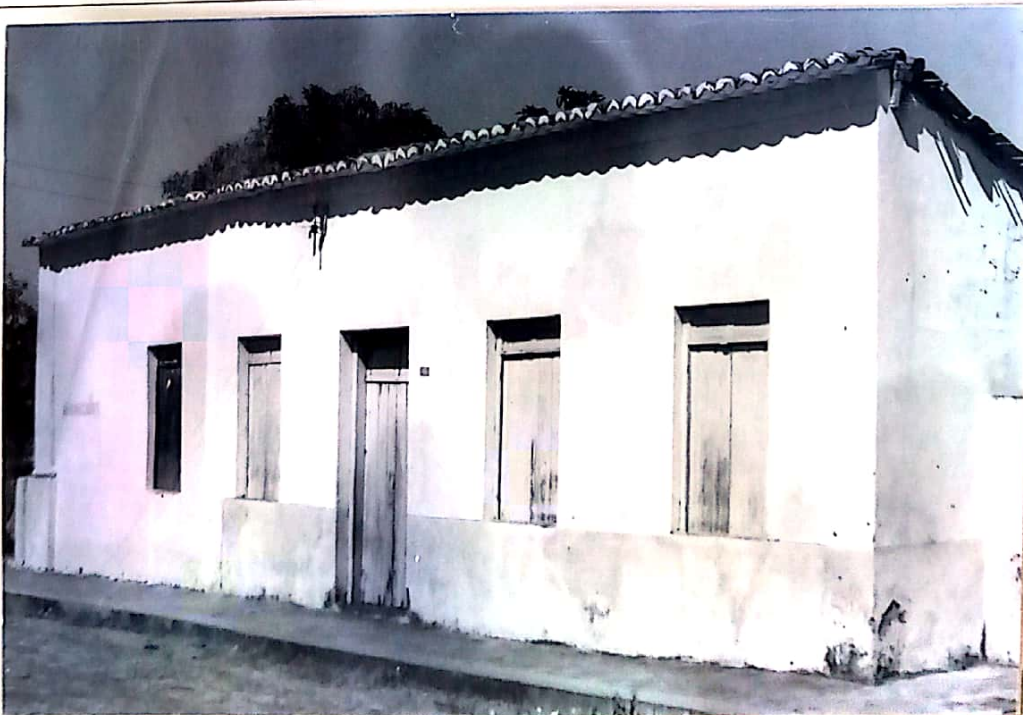
Designação: CASA		
Localização: distrito Sede. Rua Jorge Guimarães, 209 e 217		
Proprietário:		
Proteção legal: desprovida	Proteção proposta: tombamento em conjunto	
Uso atual: residência e serviço	Á. projeção: 0 m <sup>2</sup> Á. lote: 0 m <sup>2</sup> Taxa ocup.: 0,00 %	
Ambientação: isolada	Implantação: alinhamento Pvs.: 1 Época: início do Século	
Alvenarias: adobe	Revestimentos: barrado de chapisco e caiação	
Estr. da cobert.: carnaúba corrida	Forros: Telhado: 1/2 cana artesanal	
Enquadros: madeira	Vedações: calha Beiral ext.: dupla-bica	
Bandeiras: almofadas	Vergas: retas Beiral int.:	
Ferragens:	Pintura esq.: esmalte	
Guarda-corpos:	Soleiras: cimentadas	
Pisos int.:	ext.: tijoleira	
Conservação: bom c/ descaracterização parcial. reversível	Interv. proposta: agenciamento externo	
Obs.: Esse imóvel, juntamente com o de nº 113 da Rua Abdon Moura (ficha 006), são os dois únicos encontrados com beirais de dupla bica.

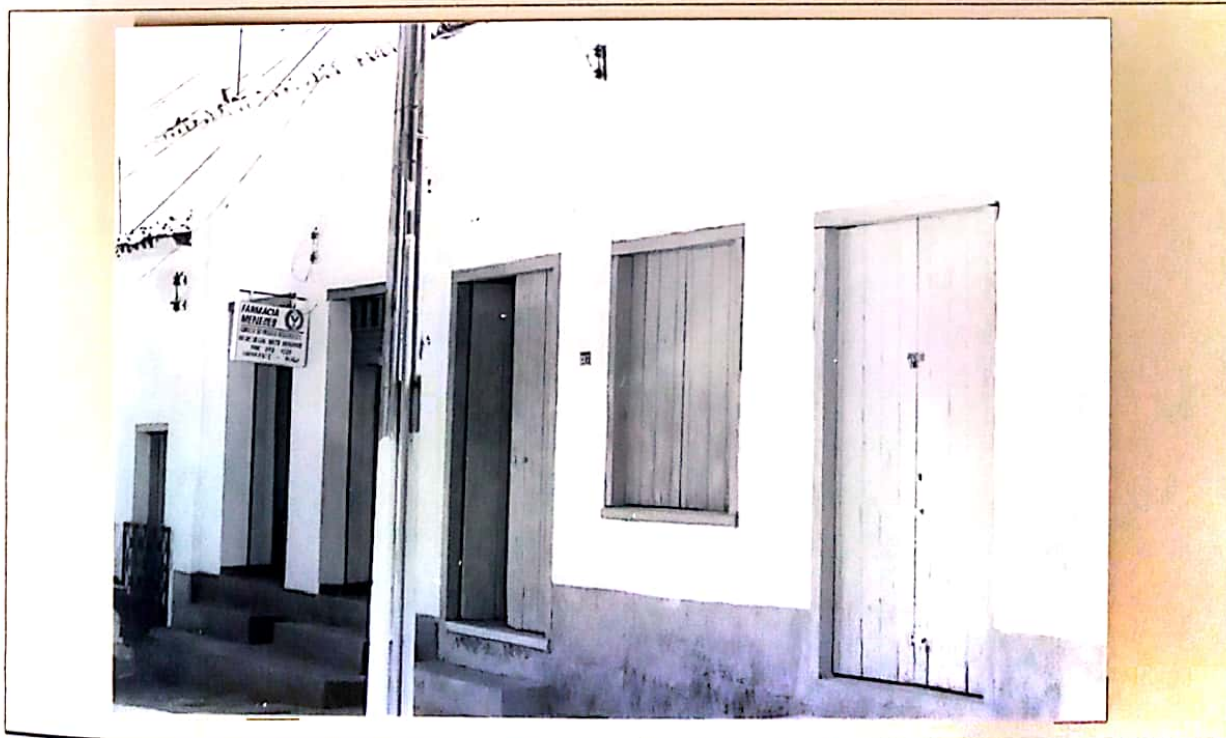
RUA LUIS PUCA. 213 E 217

Designação: CASA			
Localização: distrito Sede. Rua Luis Puça, 213 e 217			
Proprietário: Luiz Nunes Bezerra - José Pereira Lima*			
Proteção legal: desprovida		Proteção proposta: tombamento em conjunto	
Uso atual: residência e comércio	Á. projeção: 251 m <sup>2</sup>	Á. lote: 703 m <sup>2</sup>	Taxa ocup.: 35,70 %

Ambientação: intg. do conjunto histórico	Implantação: alinhamento	Pvts.: 1	Época: Século XIX
Alvenarias: adobe	Revestimentos: barrado de chapisco e caiação		
Estr. da cobert.: carnaúba corrida	Forros: telha-vã	Telhado: 1/2 cana artesanal	
Enquadros: madeira	Vedações: calha	Beiral ext.: cimalha e bica	
Bandeiras:	Vergas: retas	Beiral int.: cachorrada	
Ferragens:	Pintura esq.: esmalte		
Guarda-corpos: de correr em alvenaria com peitoril de pedra	Soleiras: madeira		
Pisos int.: ladrilho de barro cozido	ext.: cimentado		
Conservação: bom com pequenas alterações	Interv. proposta: agenciamento interno e ext.

Obs.: Forte presença dos elementos de origem. A cobertura da ala dos fundos é composta de 2 águas com cumeeira central. Degraus internos de pedra. \*Os dados do BCI não conferem com os do proprietário. A parte residencial está desativada.

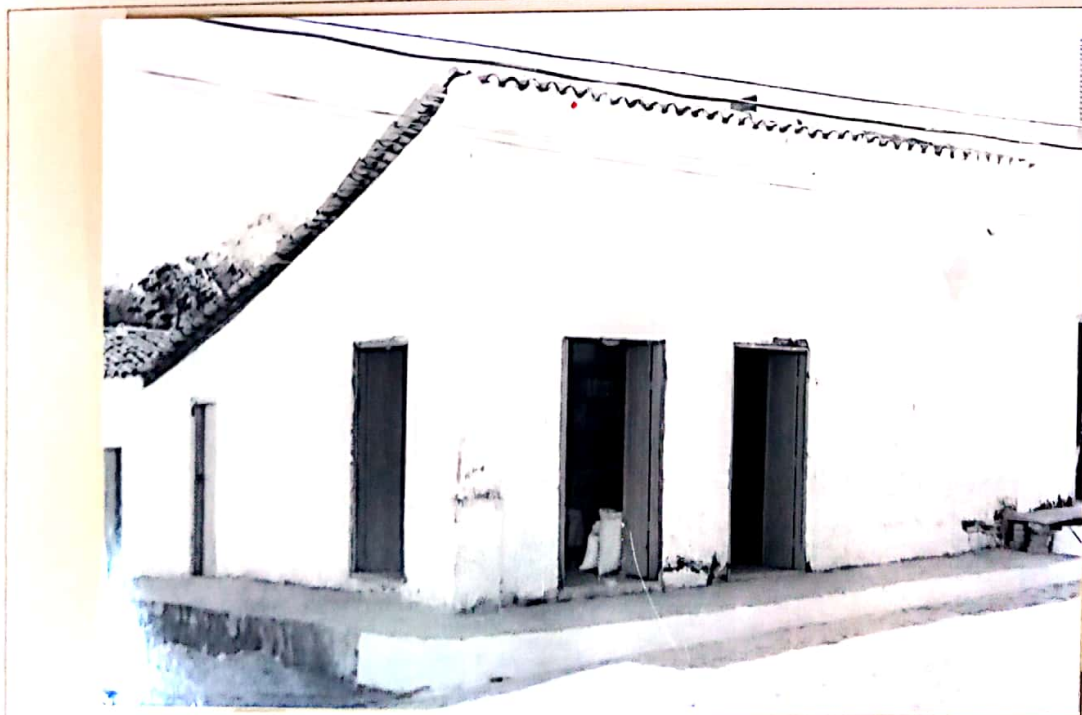
RUA LUIS PUCA. 271

Designação: CASA  
Localização: distrito Sede. Rua Luis Puça, 271  
Proprietário: Agenor Ribeiro Soares  
Proteção legal: desprovida Proteção proposta: tombamento em conjunto  
Uso atual: comércio Á. projeção: 65 m<sup>2</sup> Á. lote: 65 m<sup>2</sup> Taxa ocup.: 100, %

Ambientação: intg. do conjunto histórico	Implantação: alinhamento	Pvts.: 1	Época: meados do Século
Alvenarias: adobe	Revestimentos: barrado de chapisco e caiação		
Estr. da cobert.: carnaúba corrida	Forros: telha-vã	Telhado: 1/2 cana artesanal	
Enquadros: madeira	Vedações: calha	Beiral ext.: cimalha e bica	
Bandeiras:	Vergas: retas	Beiral int.: caibro corrido.	
Ferragens:	Pintura esq.: esmalte		Soleiras: cimentadas
Guarda-corpos:			
Pisos int.: cimentado	ext.: cimentado		
Conservação: bom	Interv. proposta: agenciamento externo

Obs.: Cobertura de 1/2 água com cimalha arrematando o beiral da frente.

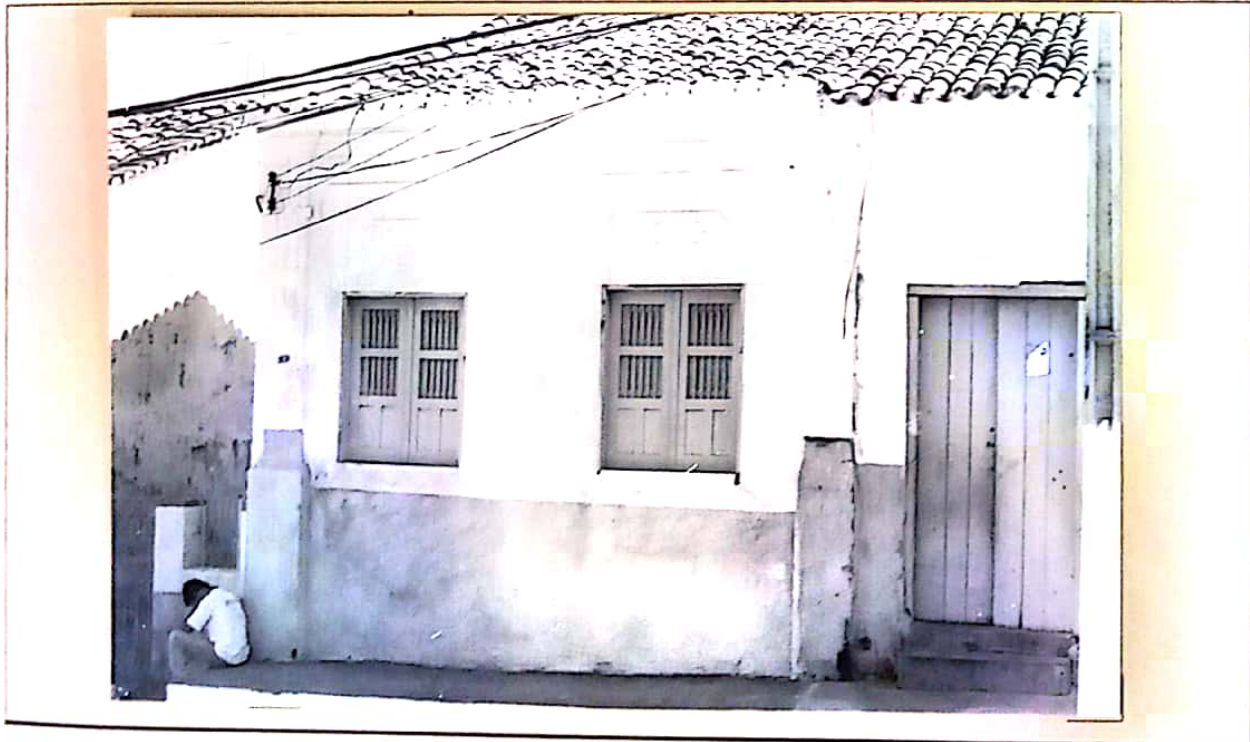
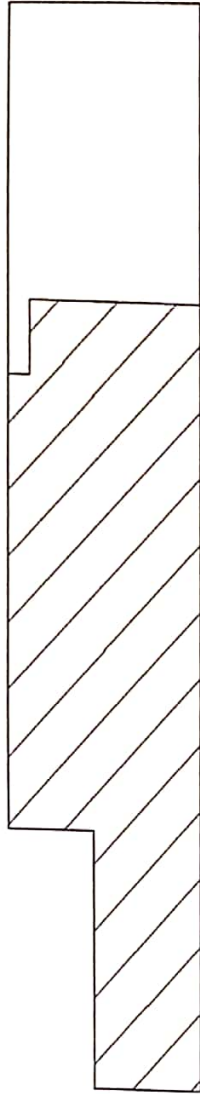
RUA LUIS PUCA. 291

Designação:	CASA		
Localização:	distrito Sede. Rua Luis Puça, 291*		
Proprietário:	Joana de Sousa Vilarinho		
Proteção legal:	desprovida	Proteção proposta:	tombamento em conjunto
Uso atual:	residencial	Á. projeção:	220 m <sup>2</sup>
		Á. lote:	324 m <sup>2</sup>
		Taxa ocup.:	67,90 %

Ambientação:	intg. do conjunto histórico	Implantação:	alinhamento	Pvts.:	1	Época:	início do Século
Alvenarias:	tijolo maciço	Revestimentos:	barrado de chapisco e caiação				
Estr. da cobert.:	carnaúba corrida	Forros:	telha-vã	Telhado:	1/2 cana artesanal		
Enquadros:	madeira	Vedações:	calha	Beiral ext.:	cimalha e bica		
Bandeiras:		Vergas:	retas	Beiral int.:			
Ferragens:				Pintura esq.:	esmalte		
Guarda-corpos:				Soleiras:	cimentadas		
Pisos int.:	cimentado		ext.:	cimentado			
Conservação:	bom c/ descaracterização parcial. reversível		Interv. proposta:	agenciamento externo			
Obs.:	Possui sobrevergas com relevos decorativos. Há conflito da numeração existente com a do BCI.

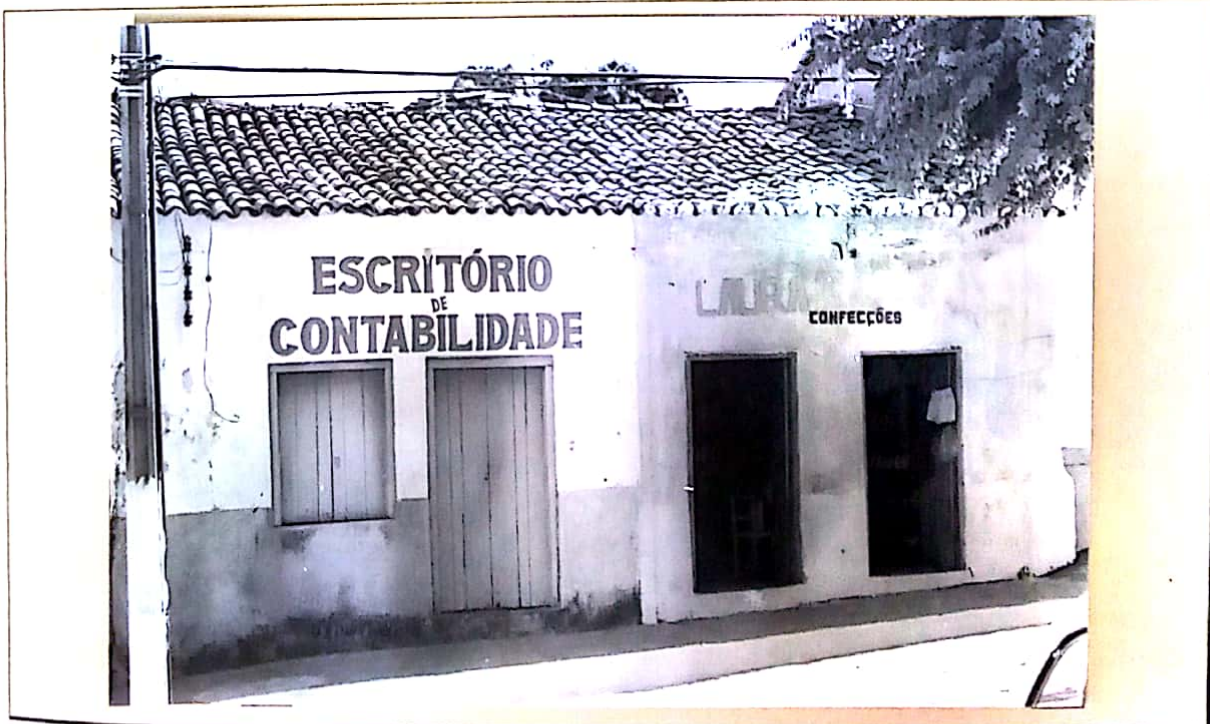
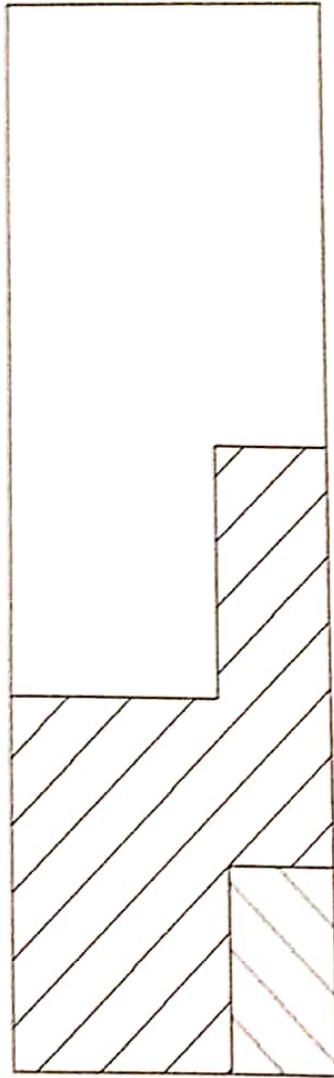
RUA LUIS PUCA. SN

Designação: CASA	
Localização: distrito Sede. Rua Luis Puça, Sn Entre A 291 e A 305	
Proprietário: Joana de Sousa Vilarinho	
Proteção legal: desprovida	Proteção proposta: tombamento em conjunto
Uso atual: comércio e serviço	Á. projeção: 170 m <sup>2</sup> Á. lote: 420 m <sup>2</sup> Taxa ocup.: 40,48 %
Ambientação: intg. do conjunto histórico	Implantação: alinhamento Pvs.: 1 Época: início do Século
Alvenarias: adobe e tijolo	Revestimentos: barrado de chapisco e caiação
Estr. da cobert.: carnaúba corrida	Forros: telha-vã Telhado: 1/2 cana artesanal
Enquadros: madeira	Vedações: calha Beiral ext.: cimalha e bica
Bandeiras:	Vergas: retas Beiral int.:
Ferragens:	Pintura esq.: esmalte
Guarda-corpos:	Soleiras: cimentadas
Pisos int.: cimentado	ext.: cimentado
Conservação: bom c/ descaracterização parcial. reversível	Interv. proposta: agenciamento externo
Obs.: Imóvel parcialmente fechado.

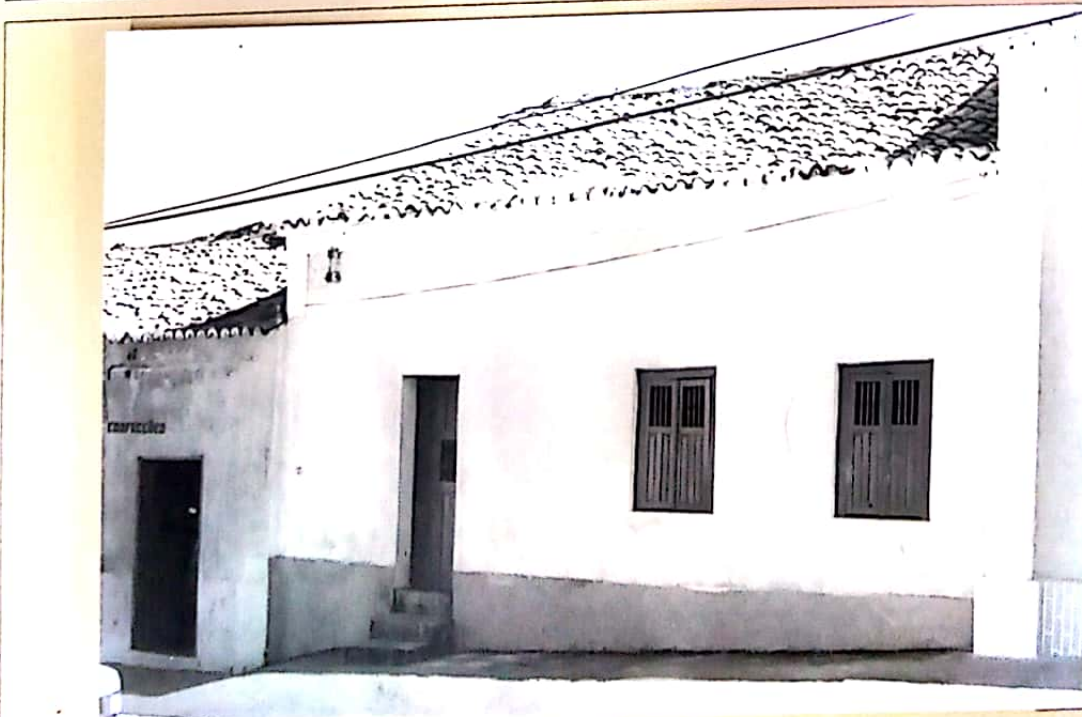
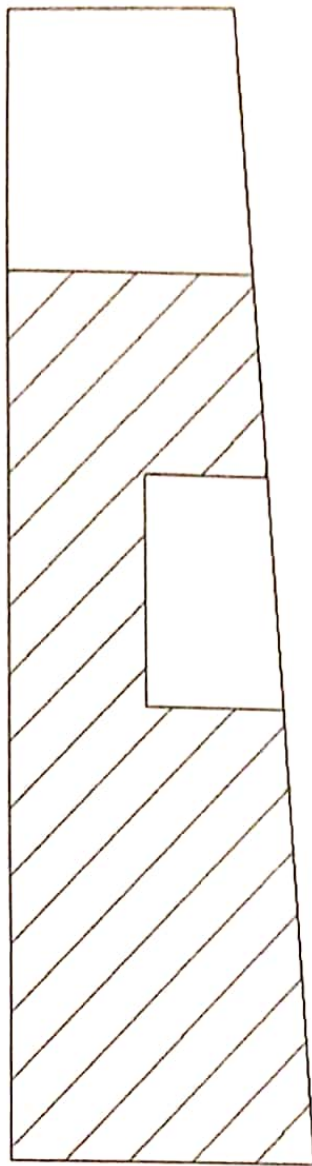
RUA LUIS PUCA. 305

Conservação: bom c/ descaracterização parcial. reversível

Interv. proposta: agenciamento externo

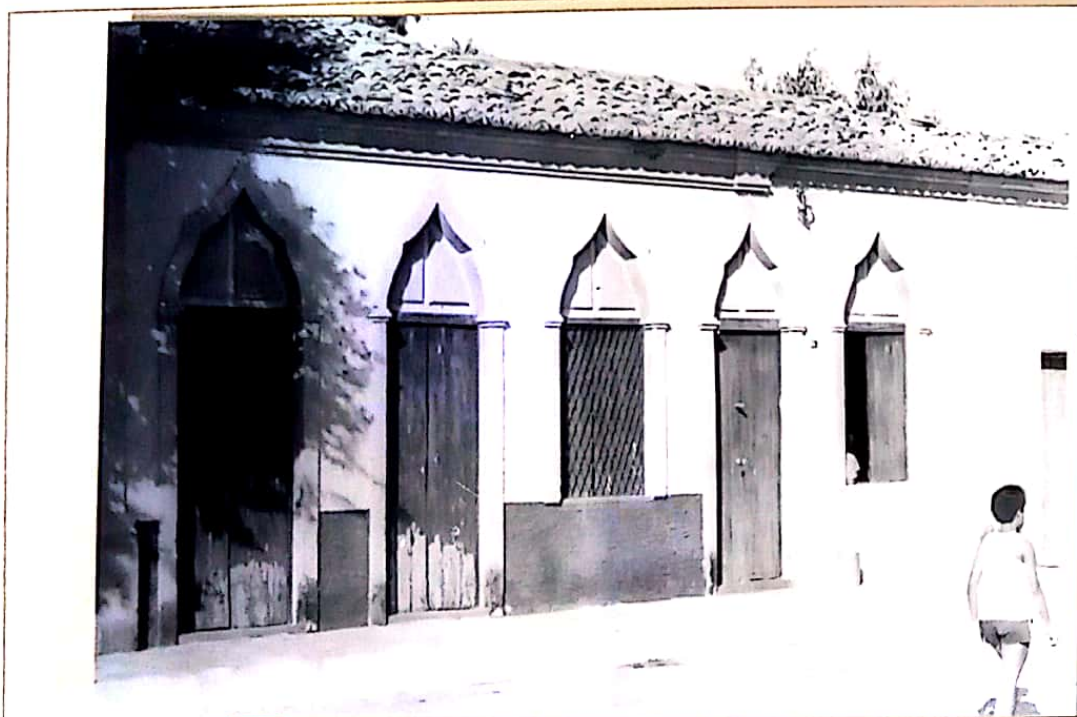
RUA MANOEL ALEXANDRE. 106

Designação:	CASA		
Localização:	distrito Sede. Rua Manoel Alexandre, 106		
Proprietário:	Enoque Pereira Barbosa		
Proteção legal:	desprovida	Proteção proposta:	tombamento em conjunto
Uso atual:	residência e comércio	Á. projeção:	346 m <sup>2</sup>
		Á. lote:	1.541 m <sup>2</sup>
		Taxa ocup.:	22,45 %

Ambientação:	isolada	Implantação:	alinhamento	Pvts.:	1	Época:	1/2 Século XIX
Alvenarias:	adobe e tijolo	Revestimentos:	barrado de chapisco e caiçação				
Estr. da cobert.:	carnaúba corrida	Forros:	telha-vã	Telhado:	1/2 cana artesanal		
Enquadros:	massa	Vedações:	calha	Beiral ext.:	cimalha e bica		
Bandeiras:	alvenaria	Vergas:	ogivais	Beiral Int.:	cachorrada		
Ferragens:				Pintura esq.:	esmalte		
Guarda-corpos:	de correr em alvenaria			Soleiras:	ladri. hidráulico		
Pisos int.:	ladrilho hidráulico		ext.:	cimentado			
Conservação:	bom c/ descaracterização parcial. reversível		Interv. proposta:	agenciamento externo			
Obs.:	Imóvel dividido em 2 unidades. Possui vergas com curvas e contra-curvas e bandeiras de massa imitando almofadas de madeira. Recebeu grade de segurança na janela lateral.

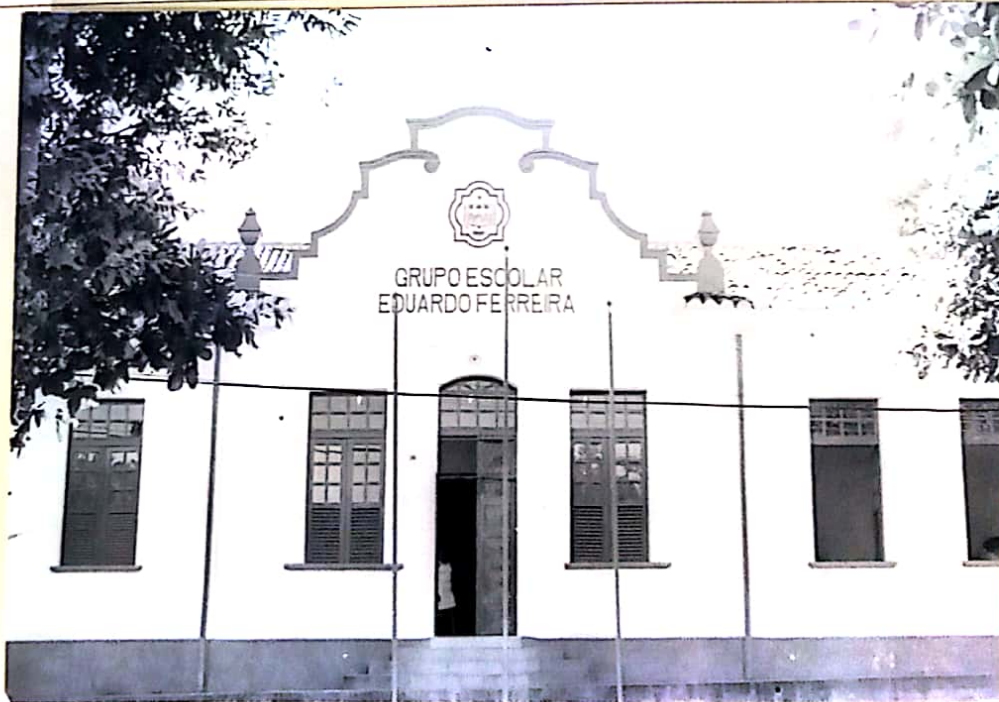
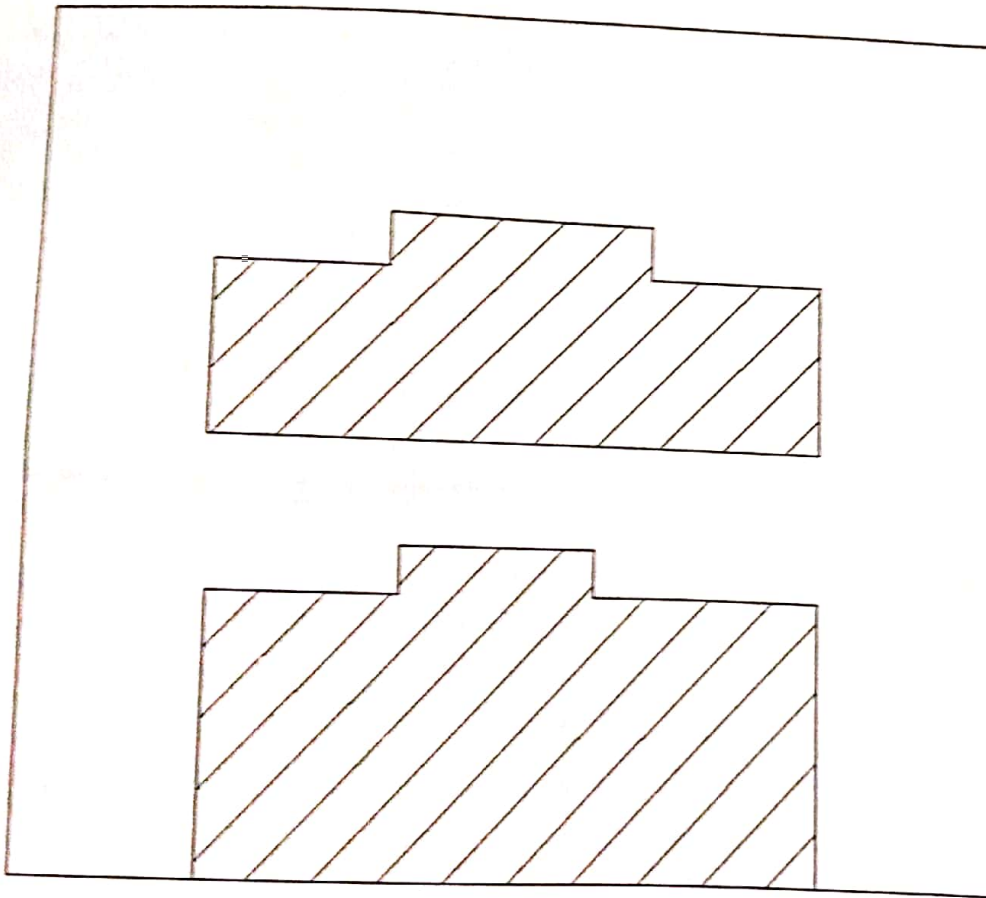
AM of

Designação: GRUPO ESCOLAR EDUARDO FERREIRA

Conservação: bom com pequenas alterações Interv. proposta: agenciamento interno e ext.

Obs.: O projeto deste prédio segue o padrão oficial, encontrado em várias outras cidades do Estado.

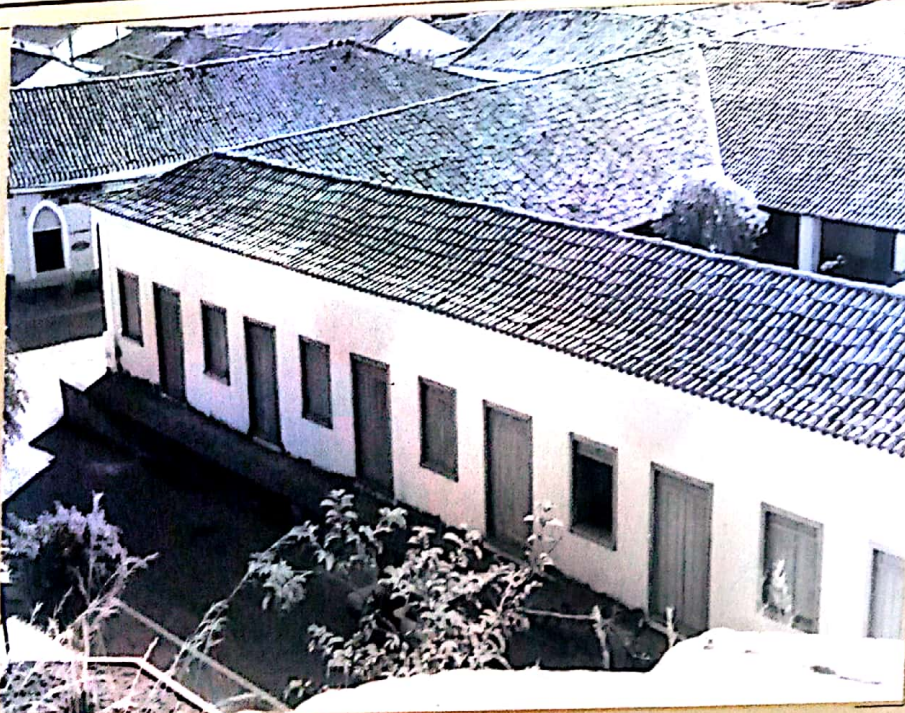
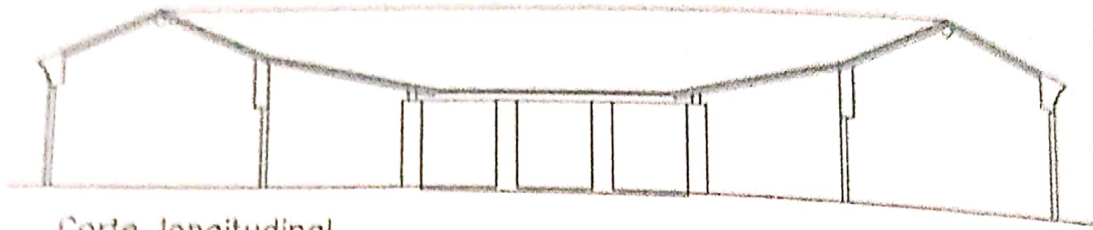
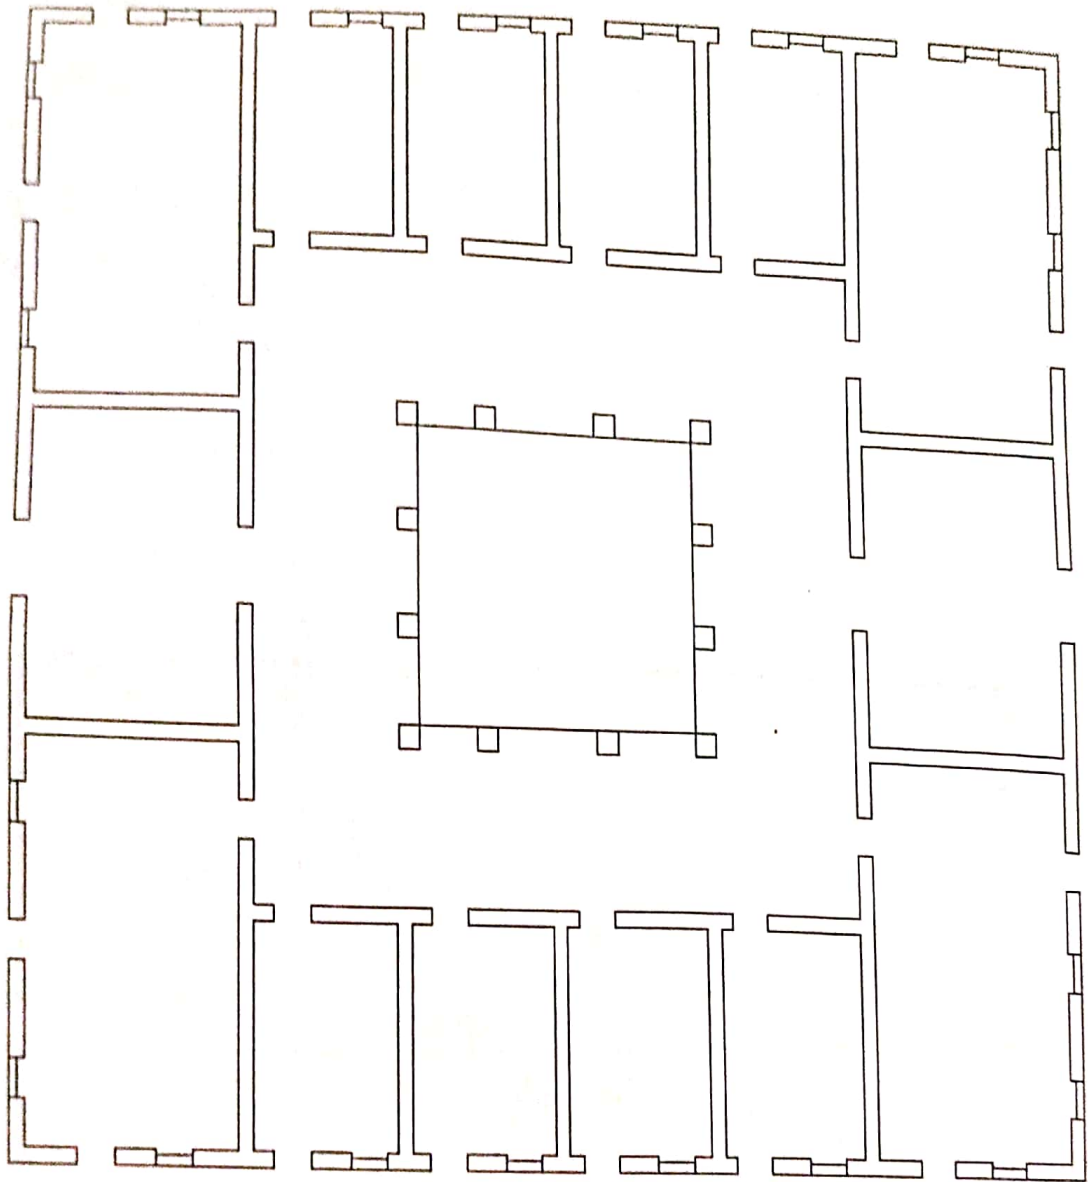
**IPAC  
PI**INVENTÁRIO DE PROTEÇÃO DO ACERVO CULTURAL DO PIAUÍ  
*Arquitetura Oficial* Amarante. BRASILFicha  
**AM of  
02**

Designação: PREFEITURA MUNICIPAL - ANTIGO MERCADO PÚBLICO  
Localização: distrito Sede. Pça. Duque de Caxias  
Proprietário: Prefeitura Municipal  
Proteção legal: desprovida  
Uso atual: administrativo

Conservação: bom com pequenas alterações  
Obs.: Imóvel restaurado para abrigar a sede da Prefeitura Municipal. Possui padieiras e peitoris de madeira e tesoura de pendural com dupla linha.

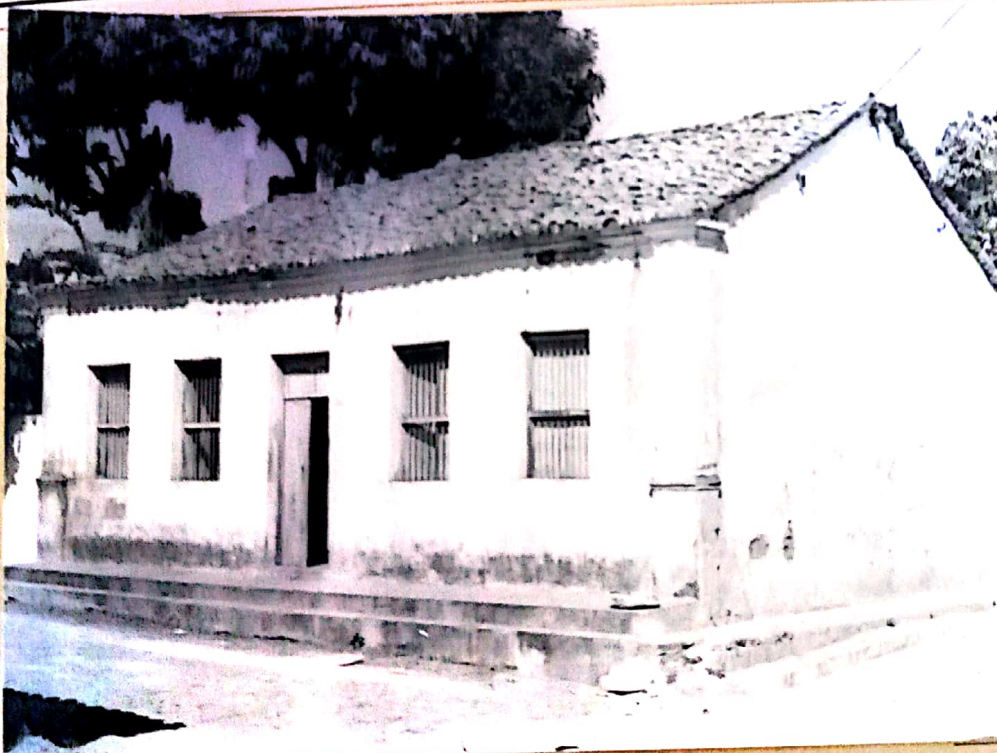
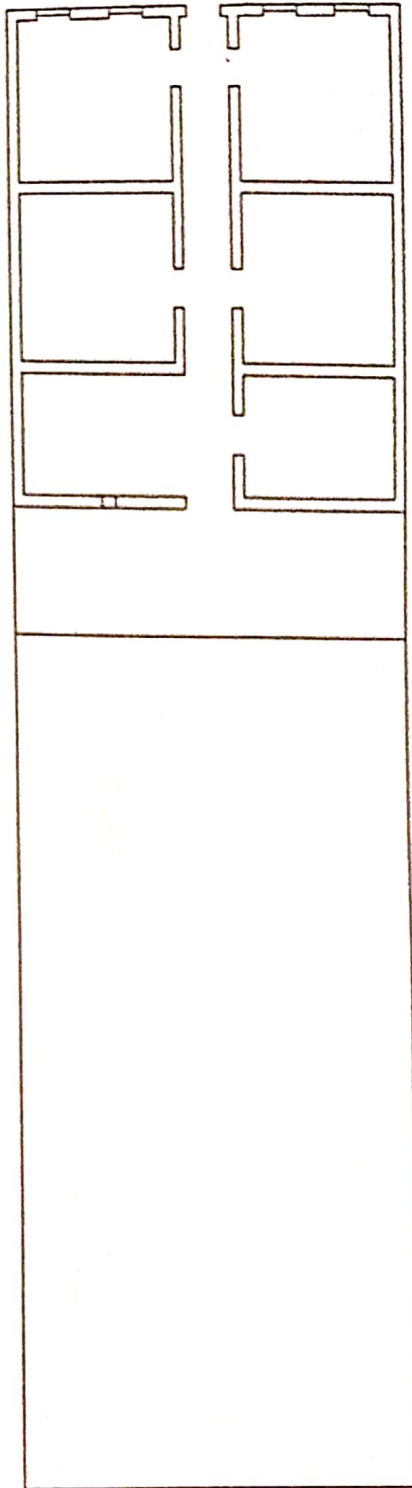
AM of

Designação:	ANTIGA CADEIA PÚBLICA				
Localização:	distrito Sede.	Rua Sen. Ribeiro Gonçalves, 16			
Proprietário:	Prefeitura Municipal				
Proteção legal:	desprovida	Proteção proposta:	tombamento em conjunto		
Uso atual:	residência	A. projeção:	204 m <sup>2</sup> A. lote:	468 m <sup>2</sup> Taxa ocup.:	43,59 %

Ambientação:	isolada	Implantação:	alinhamento	Pvts.:	1	Época:	início do Século
Alvenarias:	adobe	Revestimentos:	reboco caiado				
Estr. da cobert.:	carnaúba corrida	Forros:	telha vã	Telhado:	1/2 cana artesanal		
Enquadros:	madeira	Vedações:	calha	Beiral ext.:	beira-e-bica		
Bandeiras:	almofadas	Vergas:	retas	Beiral int.:	beira-e-bica		
Ferragens:				Pintura esq.:	esmalte		
Guarda-corpos:				Soleiras:	cimentadas		
Pisos int.:	cimentado			ext.:	cimentado		
Conservação:	razoável com descaracterização reversível			Interv. proposta:	agenciamento int. e ext.		
Obs.:	Possui grades de segurança nas celas da frente.

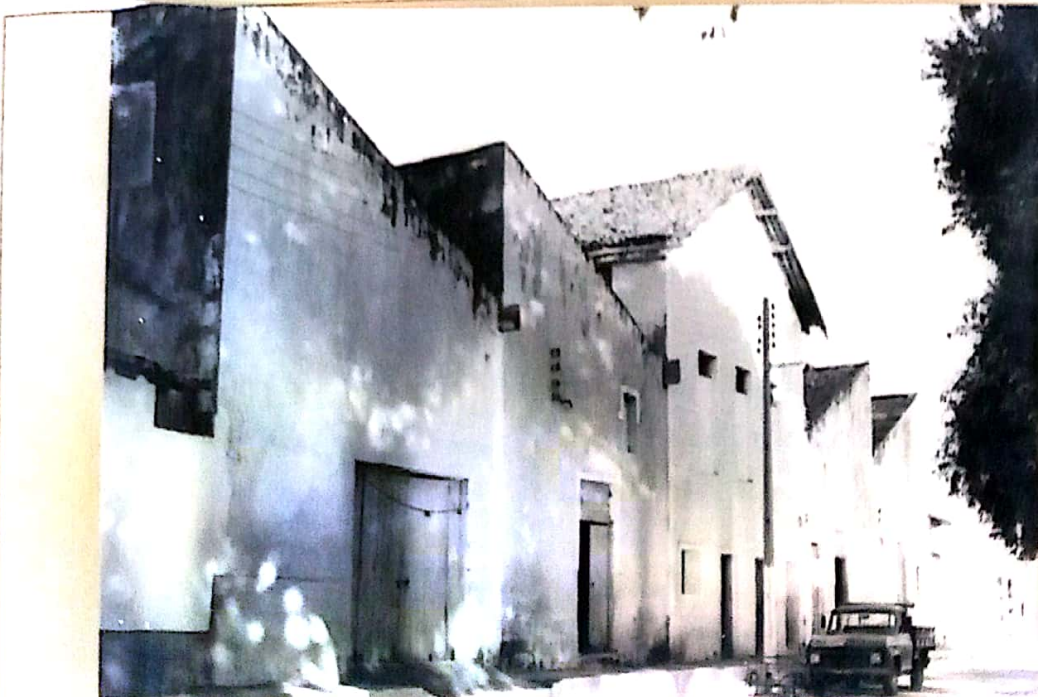
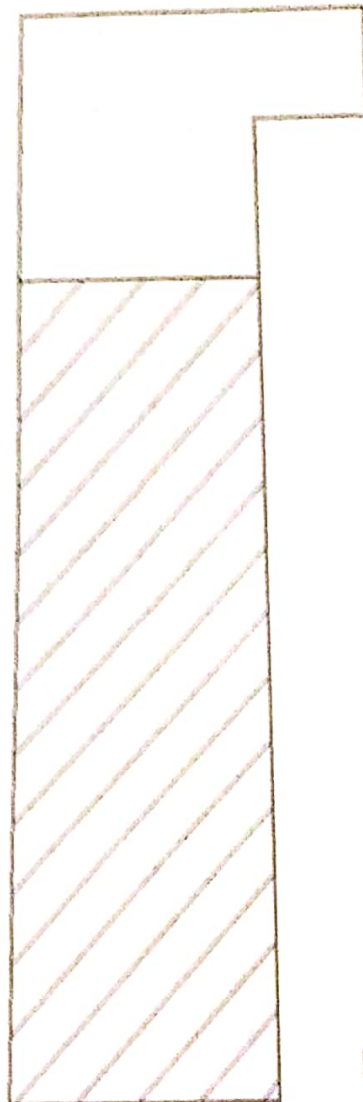
**AM of  
04**

Designação	ANTIGA USINA DE FORÇA		
Localização	distrito Sede. Rua Zeca Correia, 220		
Proprietário	Francisco de Queiroz. Câmara		
Proteção legal	desprovida	Proteção proposta	tombamento em conjunto
Uso atual	comércio	A projeção	176 m <sup>2</sup>
		A lote	234 m <sup>2</sup>
		Taxa ocup.	75,21 %
Ambientação	no conjunto de int. de pres	Implantação	alinhamento
		Pvts.	1
		Época	início do Século
Alvenarias	tijolo maciço	Revestimentos	reboco caído
Estr. da cobert.	madeira serrada	Fornos	telha vã
Enquadros	massa	Vedações	calha
Bandeiras		Vergas	retas
Ferragens		Telhado	1/2 cana artesanal
Guarda-corpos		Beiral ext.	beira-e-bica
		Beiral int.	beira-e-bica
		Pintura esq.	esmalte
		Soleiras	cimentadas
Pisos int.	cimentado	ext.	cimentado
Conservação	razoável c/ pequenas alterações e acréscimo	Interv. proposta	agenciamento int. e ext.
Obs.	O imóvel foge a tipologia que marca a arquitetura da cidade mas, pode ser considerado de interesse histórico pela função que desempenhou, podendo ser aproveitado para fins culturais.
