**INVENTÁRIO DE PROTEÇÃO DO ACERVO CULTURAL DO PIAUÍ**

**Amarante**

INVENTÁRIO E ESTUDO DE PROTEÇÃO DE  
CONJUNTOS URBANOS DO PIAUÍ

jun - ago de 1997.

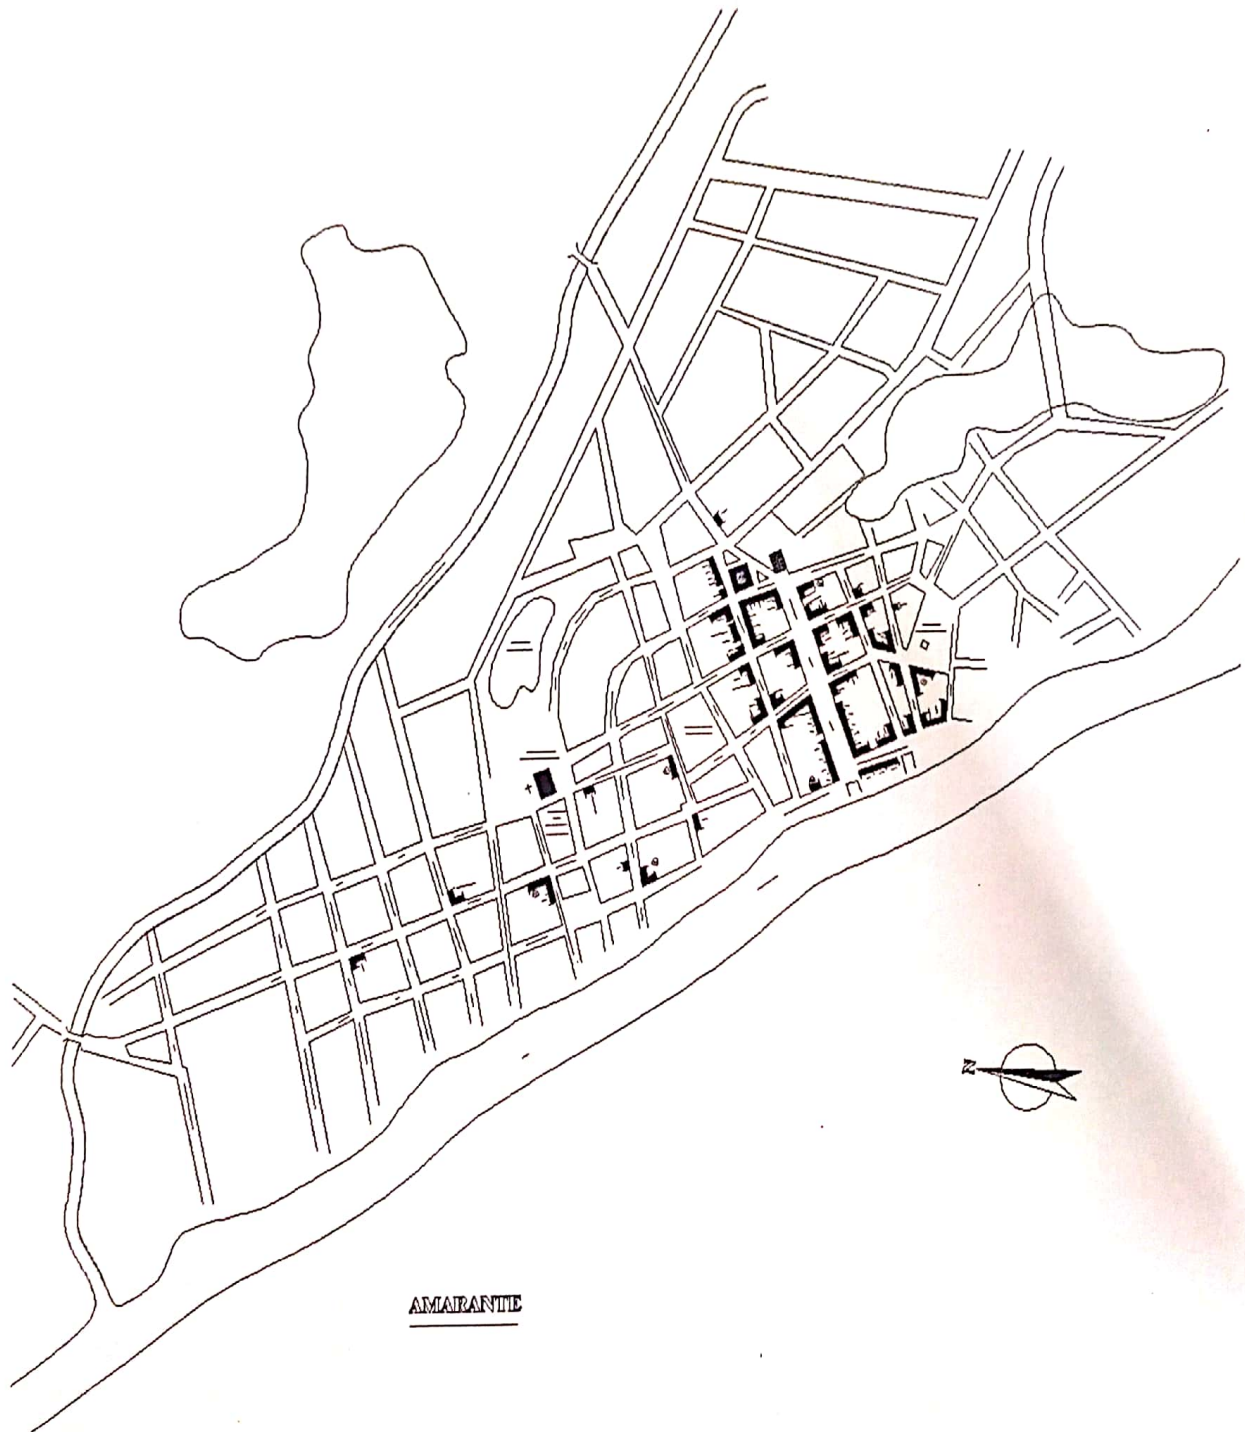
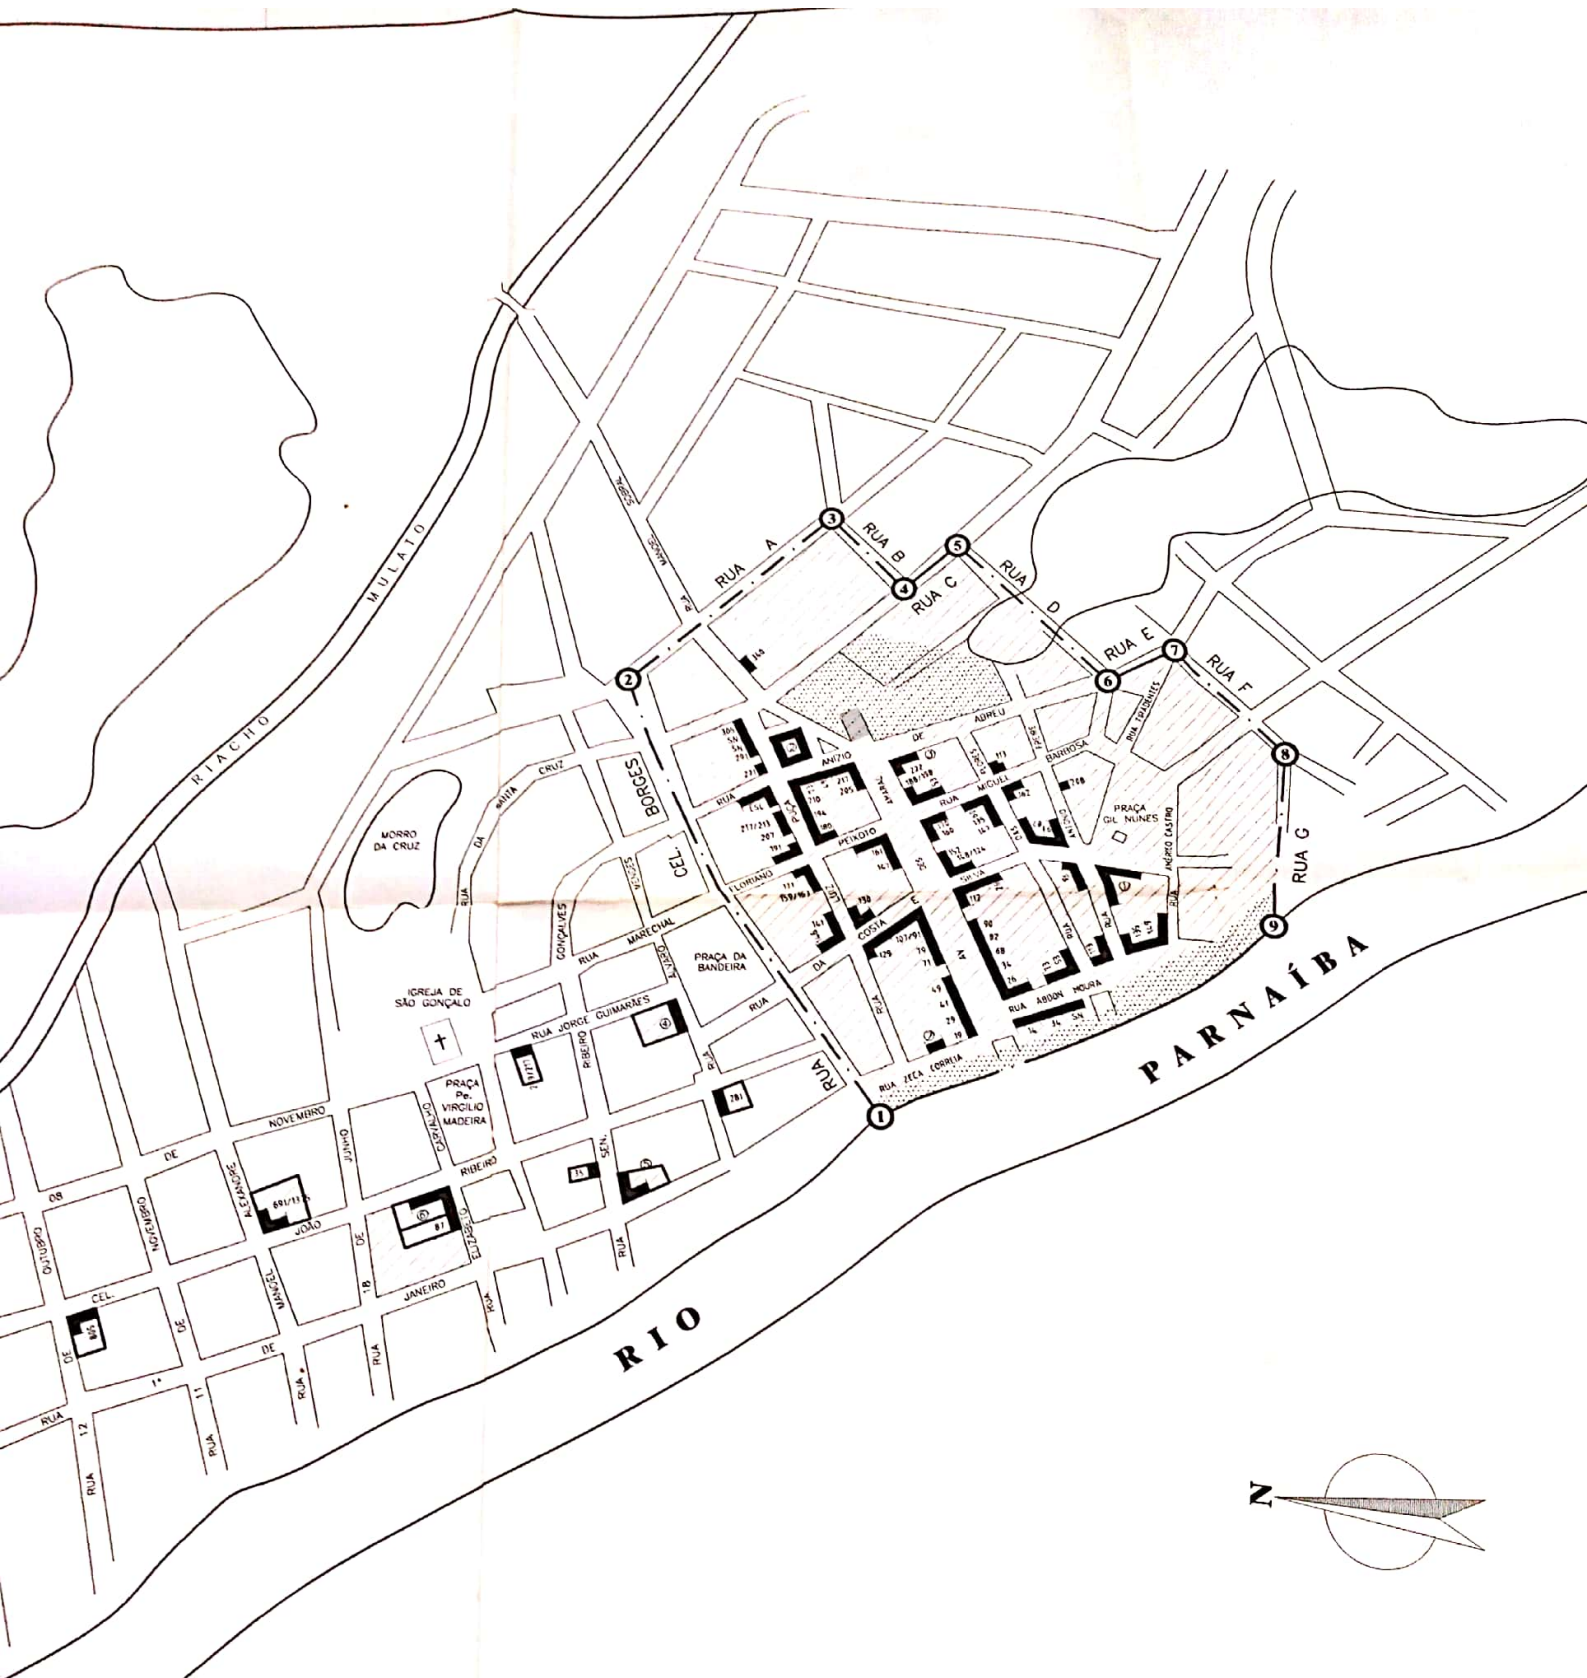
#### 4. MAPA DAS ESTRUTURAS ARQUITETÔNICAS E URBANÍSTICAS DE INTERESSE DE PRESERVAÇÃO

2. Em função da pouca precisão da base cartográfica, os limites dos imóveis de interesse de preservação são tratados neste Mapa apenas como referências gráficas, não caracterizando as divisas reais dos terrenos e edificações.

1. Em função da falta de referências da base cartográfica nomeou-se para efeito da delimitação do Perímetro de Proteção, sete logradouros com as seguintes denominações:  
RUA A, RUA B, RUA C, RUA D, RUA E, RUA D, RUA F e RUA G.

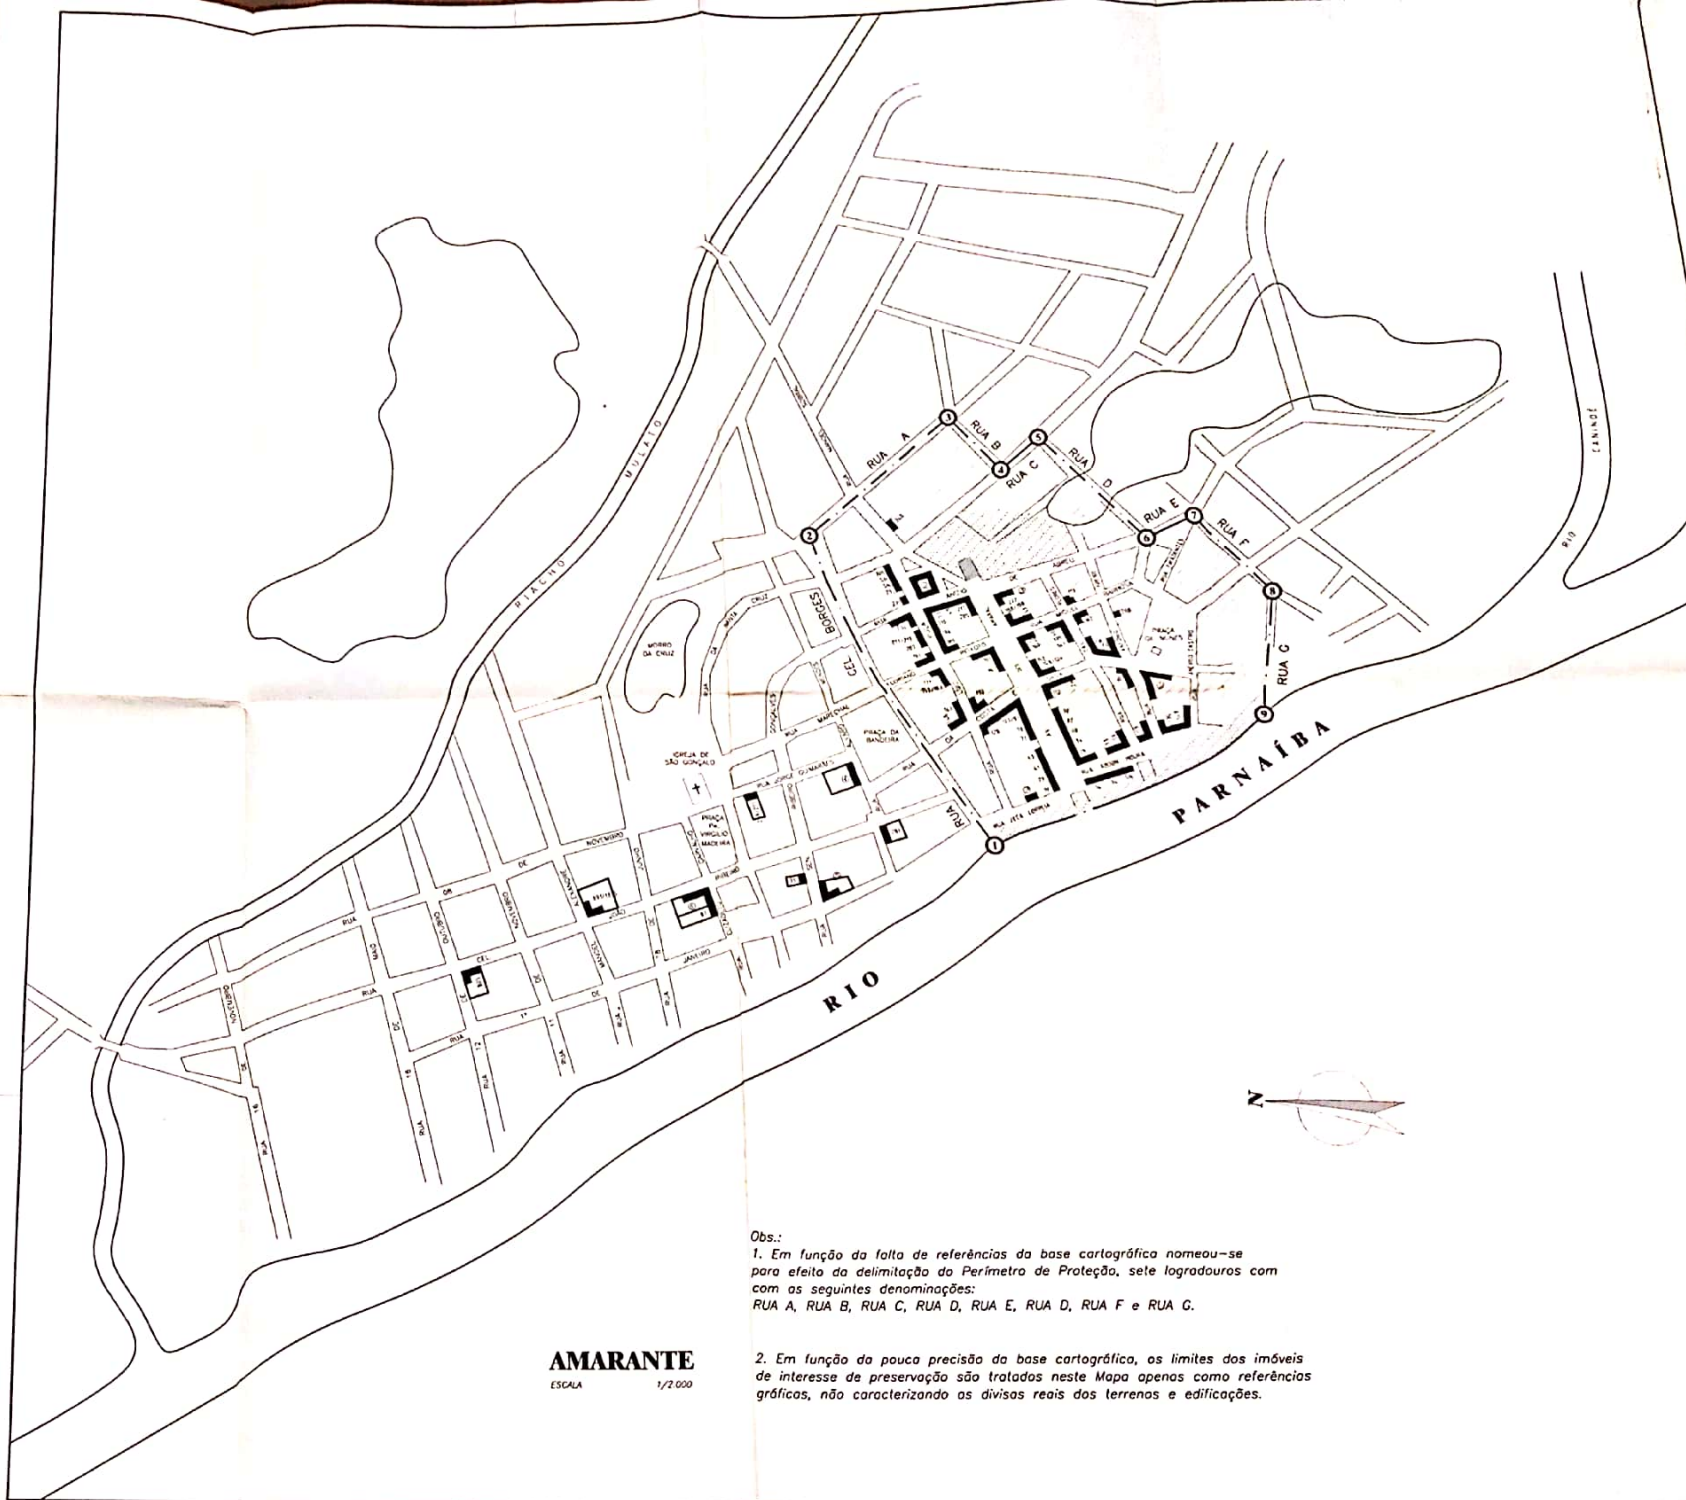
**AMARANTE**  
 ESCALA 1/2.000

1. Em função da falta de referências da base cartográfica nomeou-se para efeito da delimitação do Perímetro de Proteção, sete logradouros com as seguintes denominações:  
 RUA A, RUA B, RUA C, RUA D, RUA E, RUA D, RUA F e RUA G.
